# **ZPRÁVA Z VIZUÁLNÍ KONTROLY STAVU OBJEKTU**

**Bedřichov**

**č. p. 60**

**679 71 Lysice**

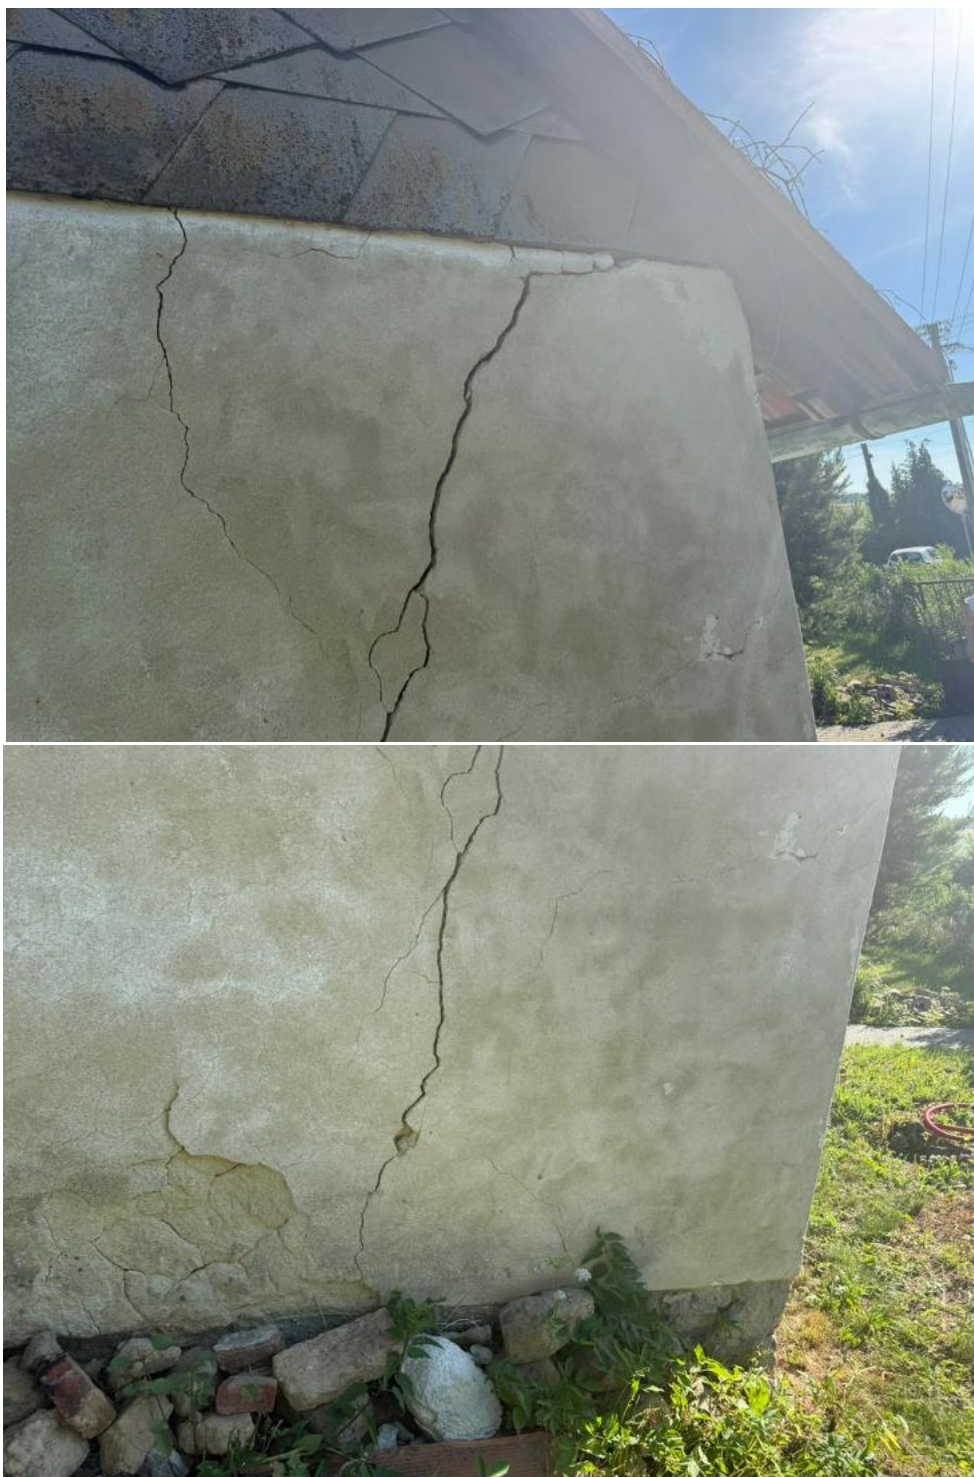
Na fasádě objektu jsou patrné praskliny od narušení stářím objektu. Zejména u štítových stěn na obou stranách.

Výměna napadených trámů je zásadní, a jejich výměna je nutná. Praskliny stěn jsou rozsáhlé. Jejich náprava je možná. Zároveň je možné, že se při jejich nesnadné a nákladné rekonstrukci zjistí další poškození, které není v současnosti viditelné. V tomto případě budou zachovány jen některé stěny a kamna v kuchyni.

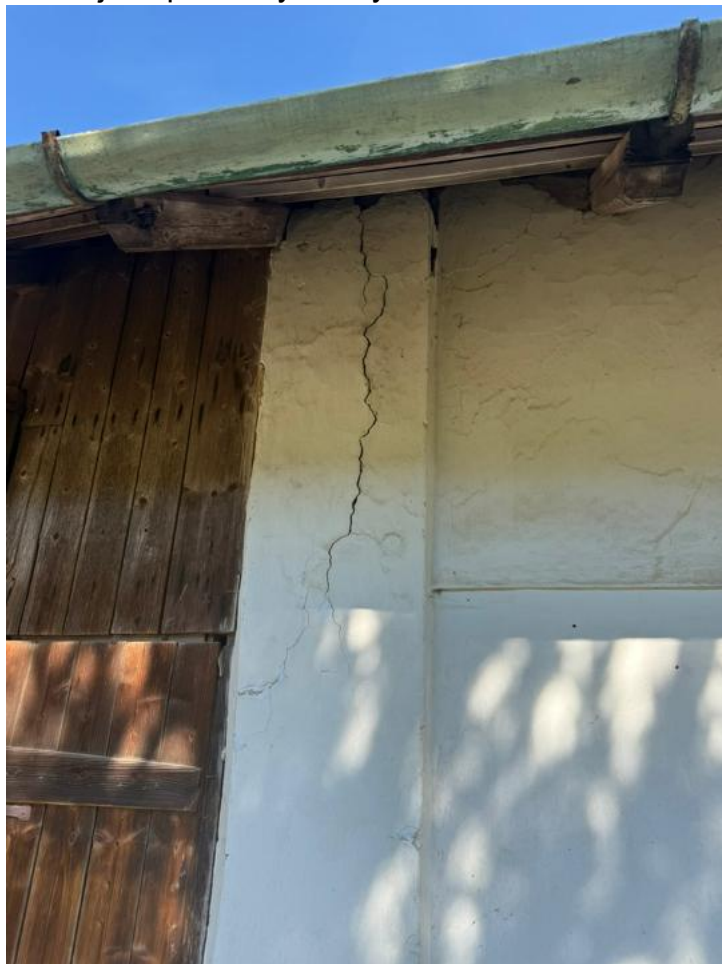
Rovněž na čelní straně jsou praskliny nosných stěn.

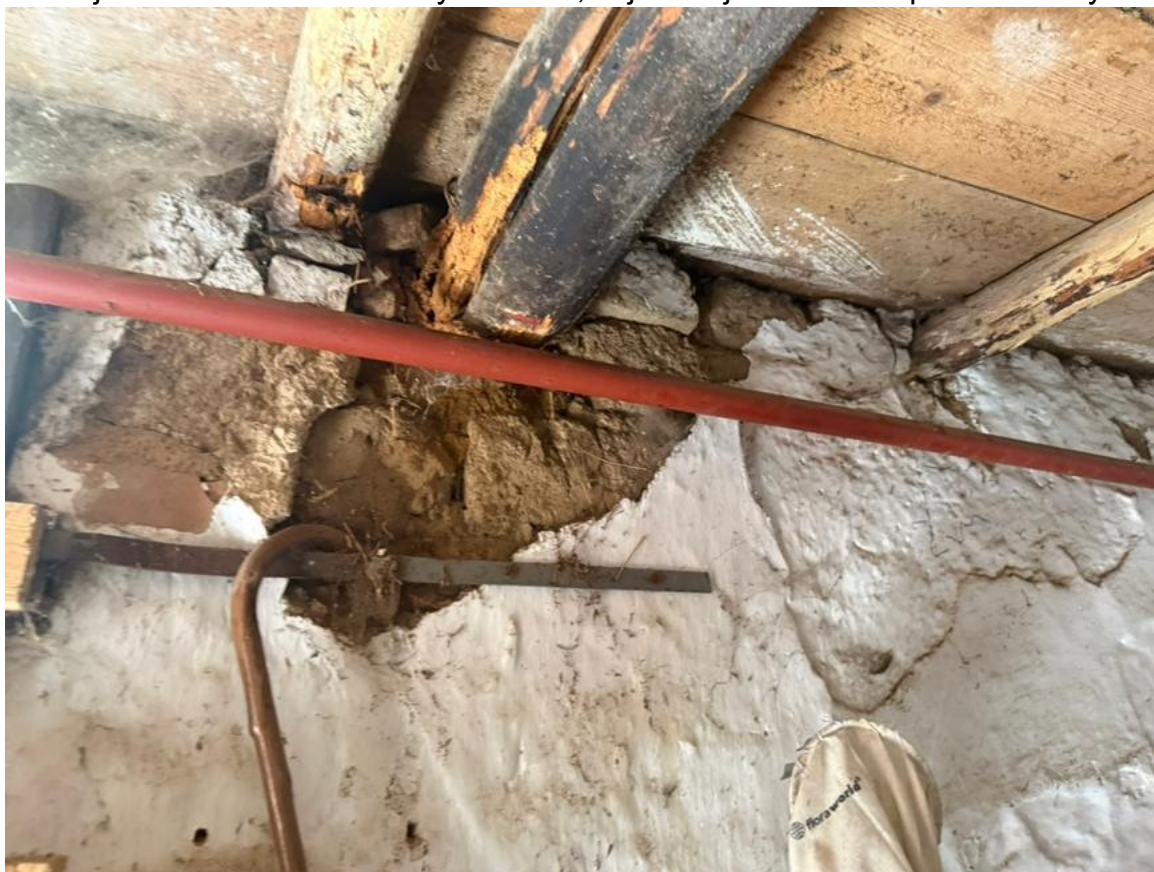
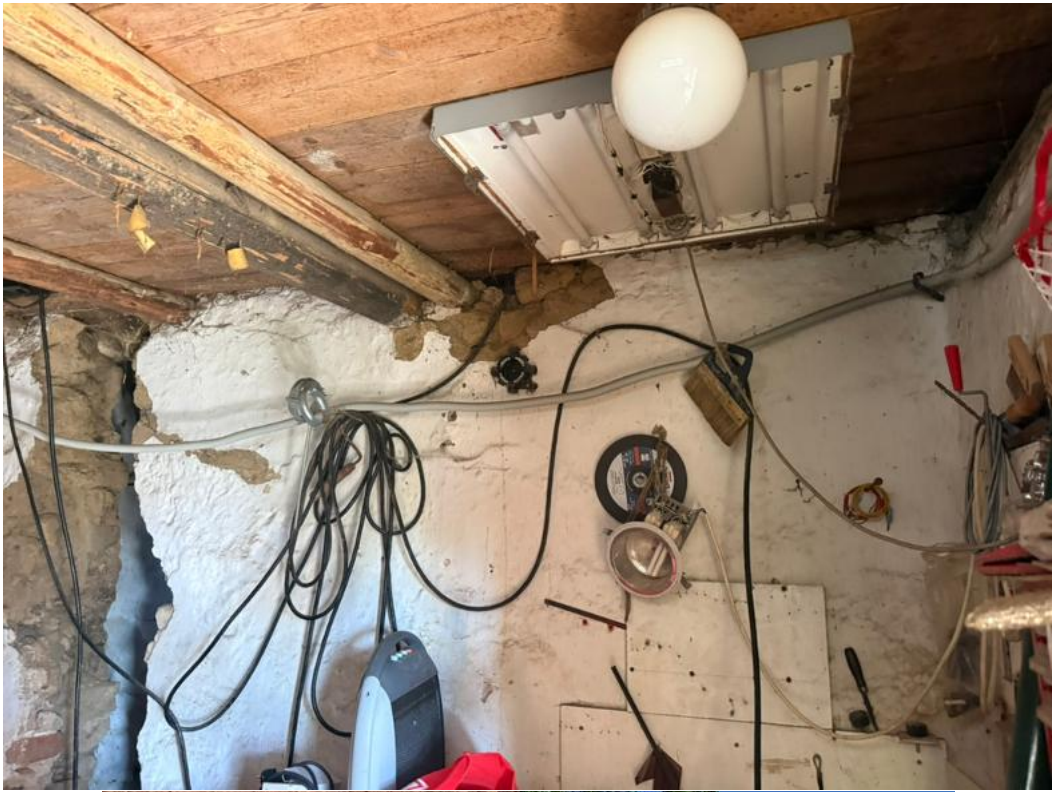
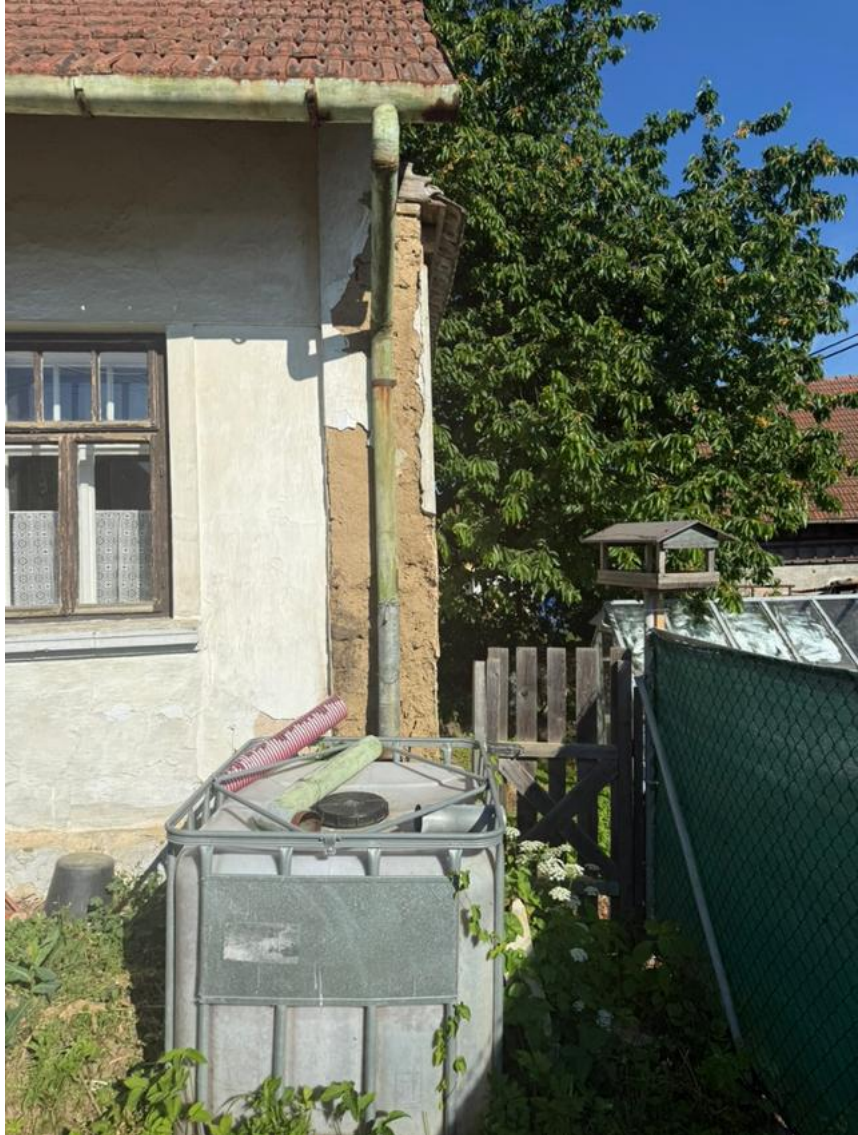
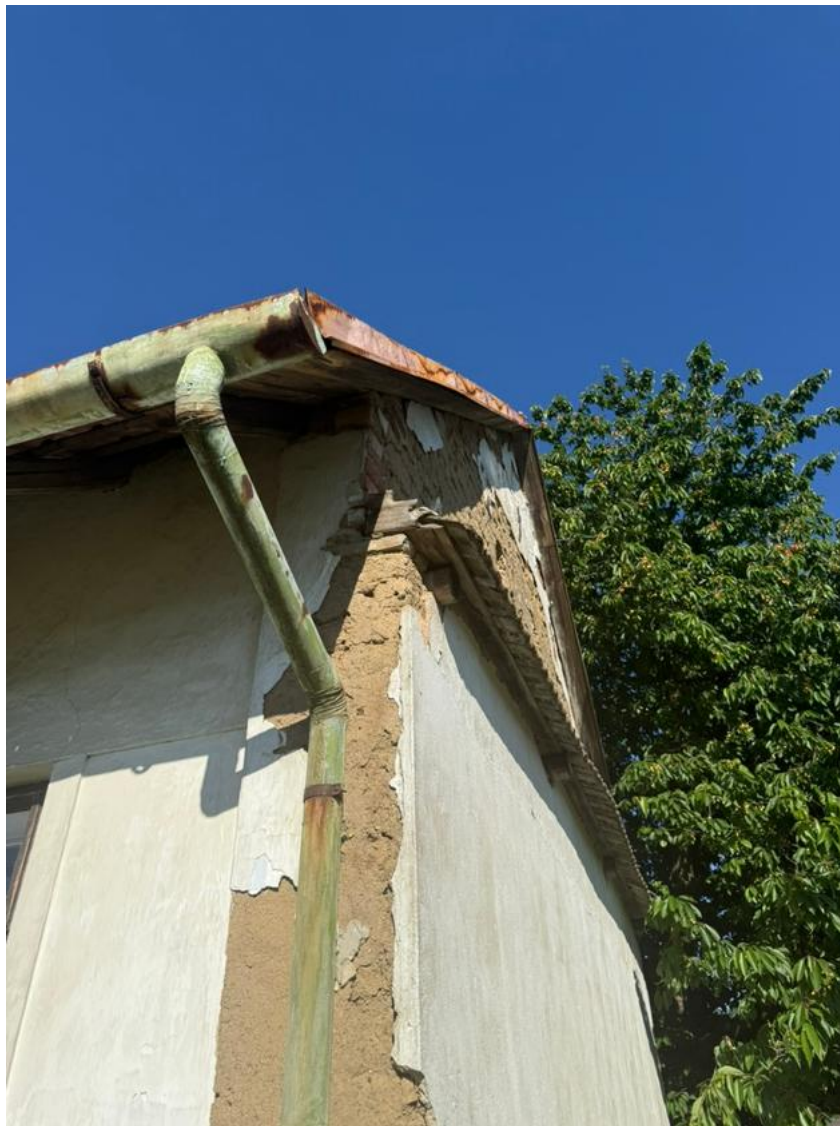
Z chodbičky se dá vstoupit do dílny. Ta je původní. V této místnosti byly patrný značně narušené příčné trámy. Některé části byly dodatečně podepřeny překlady z oceli. V dílně se nachází dveře pro vstup z venku, ty byly v době prohlídky zataraseny tak, aby se nedaly použít. Za dílnou byla viditelná část místnosti, která se

Značné je rovněž narušení nosných trámů, zejména je viditelné v prostoru dílny.
