# ZPRÁVA Z VIZUÁLNÍ KONTROLY STAVU OBJEKTU

**Starý Svojanov**

**č. p. 35**

Vypracoval: Ing. Josef Novák  
DT7 s.r.o.  
Strážnická 3  
627 00 Brno  
Datum: 05/ 2026

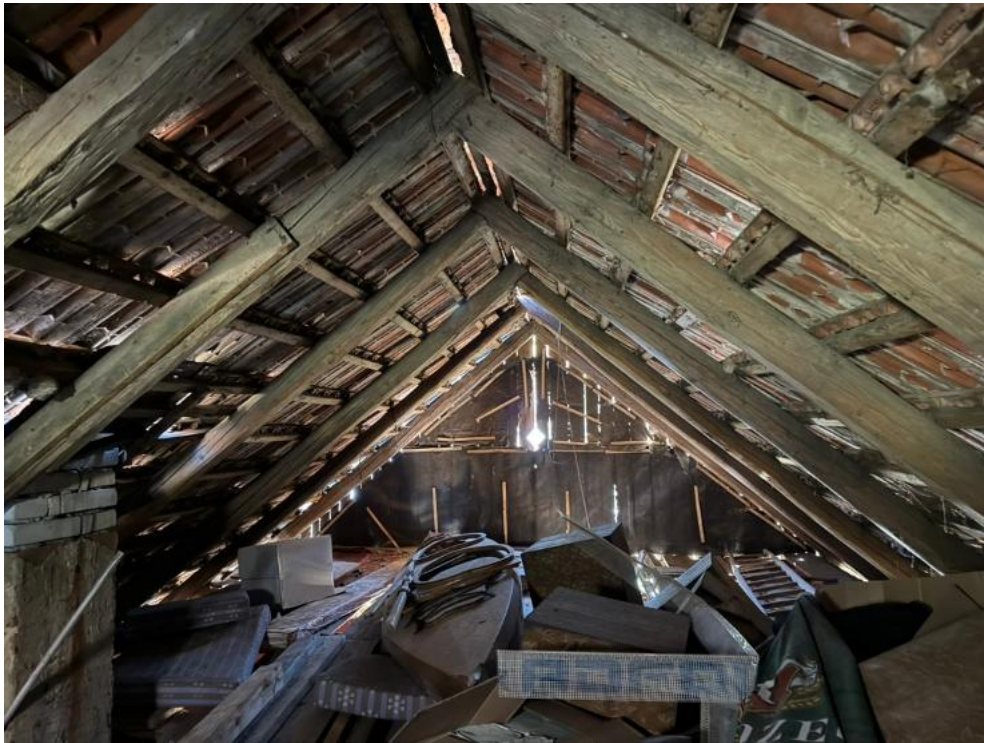
Nad celým objektem se nachází sjednocená půda, která je stejně jako objekt napojena z různých částí. Také úrovně půdy jsou různé. Půda je jednoduchá a v době prohlídky se zde nacházelo velké množství skladovaného nábytku a již nepoužívaných věcí. Část půdy byla v rekonstrukci a prostor byl v části směrem do dvora otevřen a připraven pro instalaci prosklení.

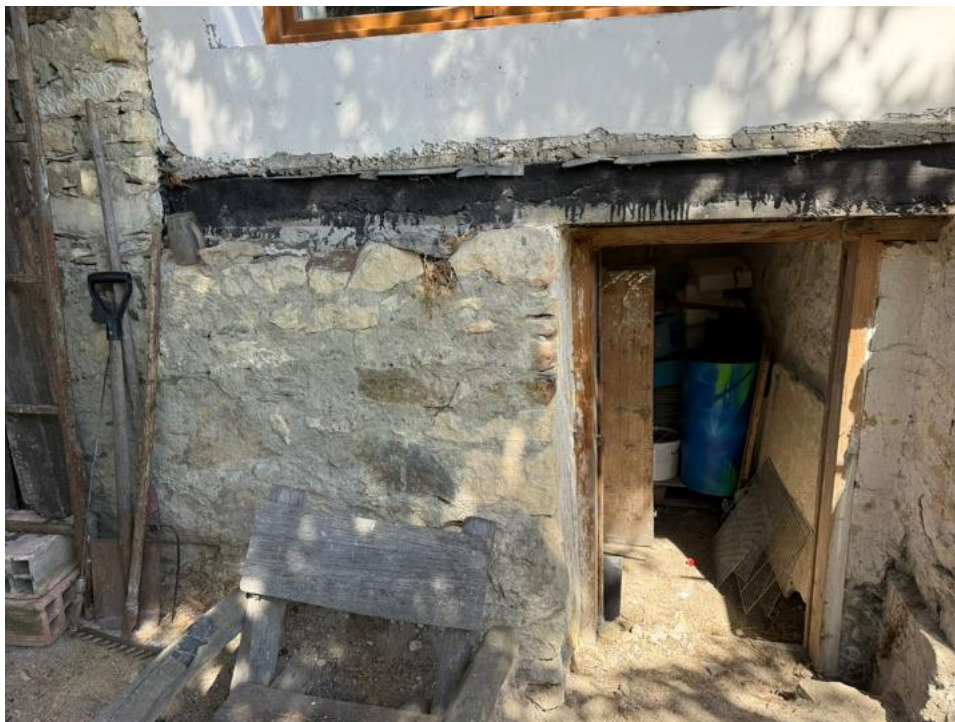
Pod obývacím pokojem se nachází sklepní prostor, který je přístupný ze strany dvora. Sklep je celý vystavěn z kamene. Stropní konstrukce nebyla v době prohlídky viditelná. V době prohlídky byl tento prostor zaskládán materiálem a věcmi. Stropní podhled byl oblepen pěnovým polystyrenem. Toto sloužilo jako zateplení podlahy pod prostorem obývacího pokoje.

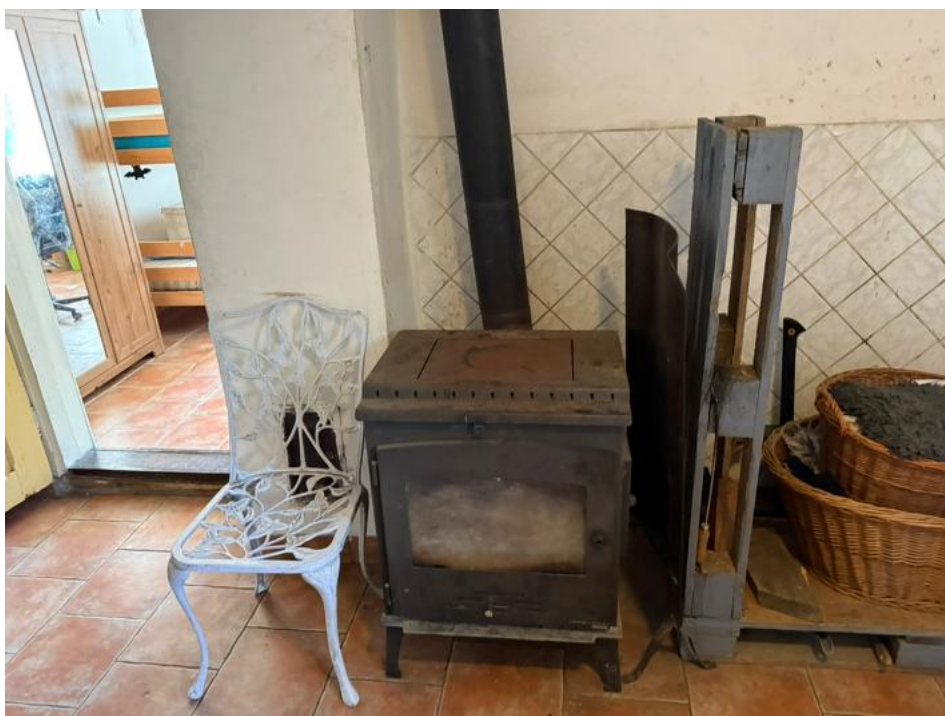
Vytápění objektu je provozováno pomocí lokálních kamen, která jsou umístěna v kuchyni. Objekt má dva komíny. V současnosti je jeden využíván na vytápění. Druhý komín nebyl revidován. V době prohlídky na něj nebyl napojen žádný spotřebič. Stav komínů odpovídal stavu celého objektu. V obývacím pokoji je jako vytápění využíváno elektrické podlahové vytápění.

Určitou sanaci by zasloužily i komínová tělesa. Jejich stav je rovněž odpovídající době vystavění.

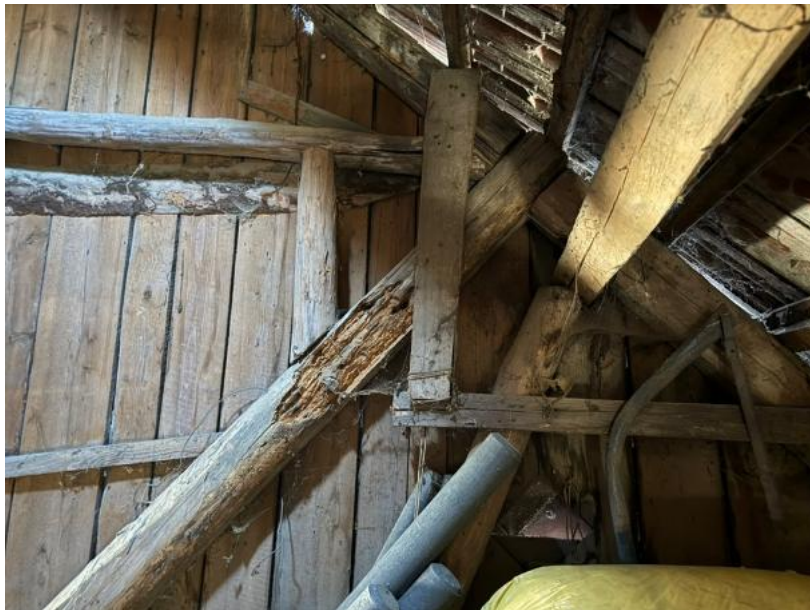
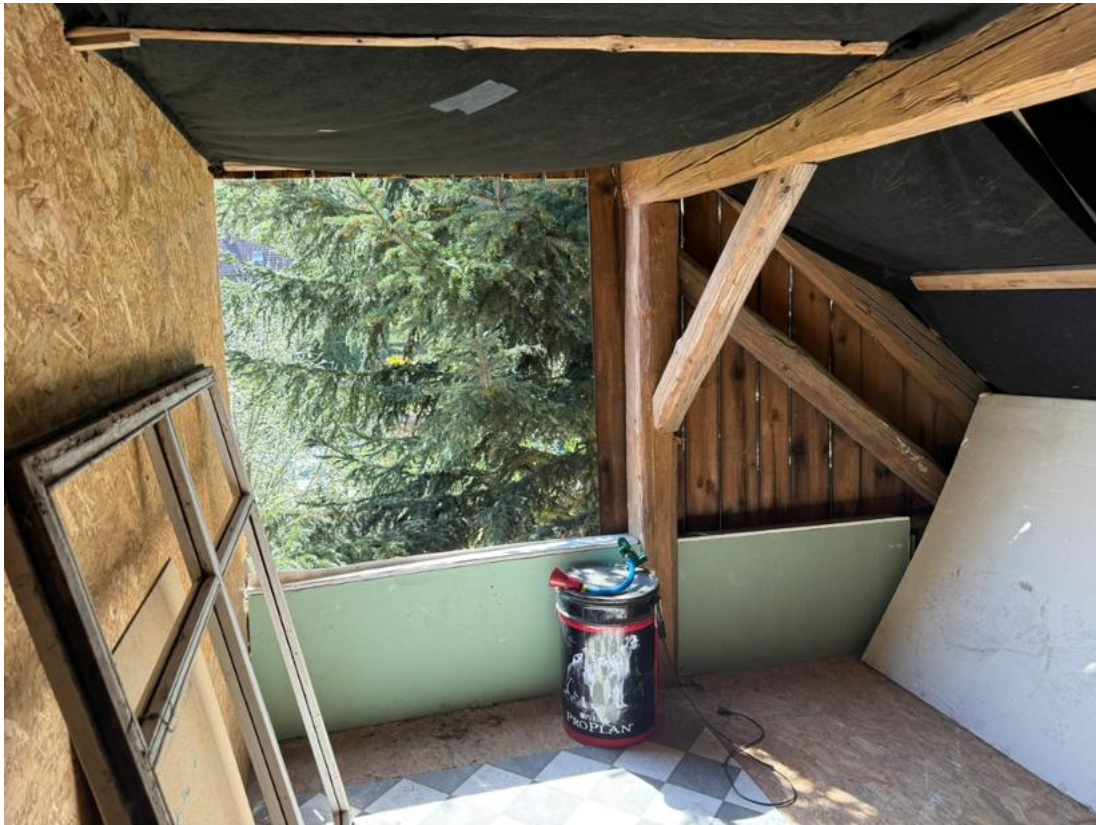
Střešní konstrukce je v některých částech narušena. Jedná se o pozůstatek zatékání a následné hniloby. Minimálně tyto části krovů je nutné vyměnit. Střešní konstrukce je původní a nemá žádnou pojistnou hydroizolaci. To znamená, že pod střešní krytinu v zimních měsících podfukuje sníh. Což v této oblasti není nic neobvyklého. Střešní krytina je včetně krovů v kondici, kdy se její životnost chýlí ke konci. V rámci prevence by bylo dobré, minimálně ošetřit veškeré detaily, aby nedocházelo k případnému zatékání do objektu v prostoru půdy. Rovněž otevřená část štítu směrem do zahrady může v průběhu bouřky znamenat problém se zatékáním.

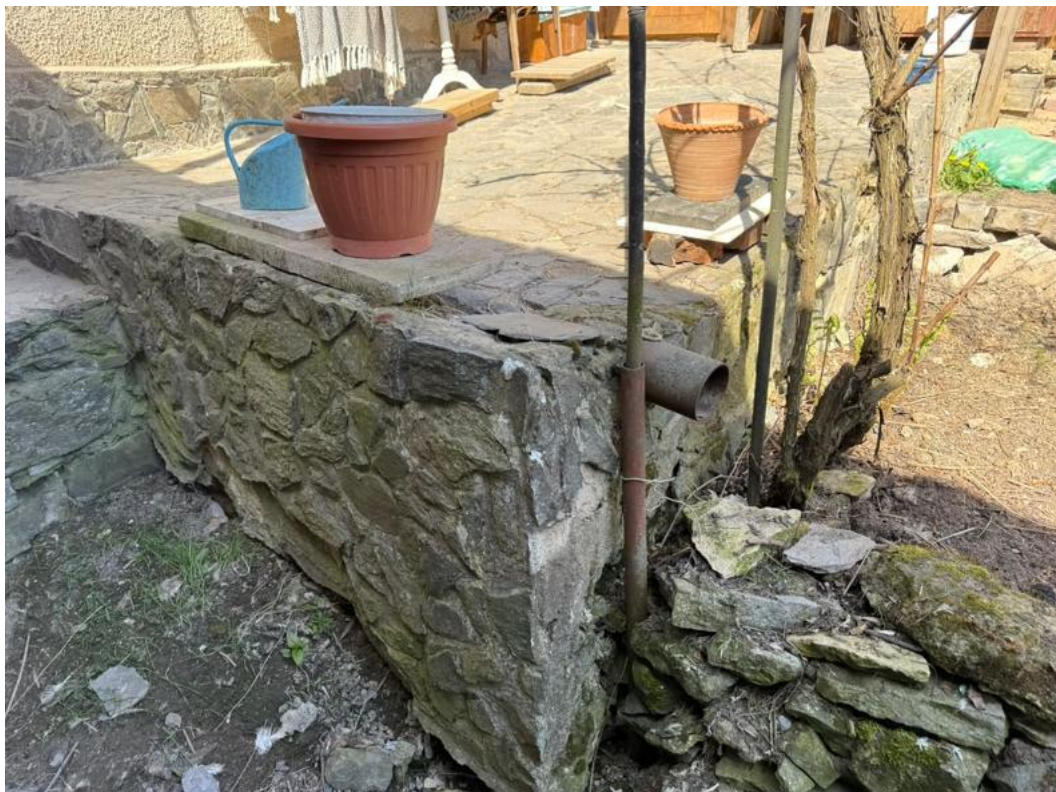
Dvorní část vyžaduje větší zásah. Zejména terasa je u paty částečně odplavena a vyžaduje nové podchycení.

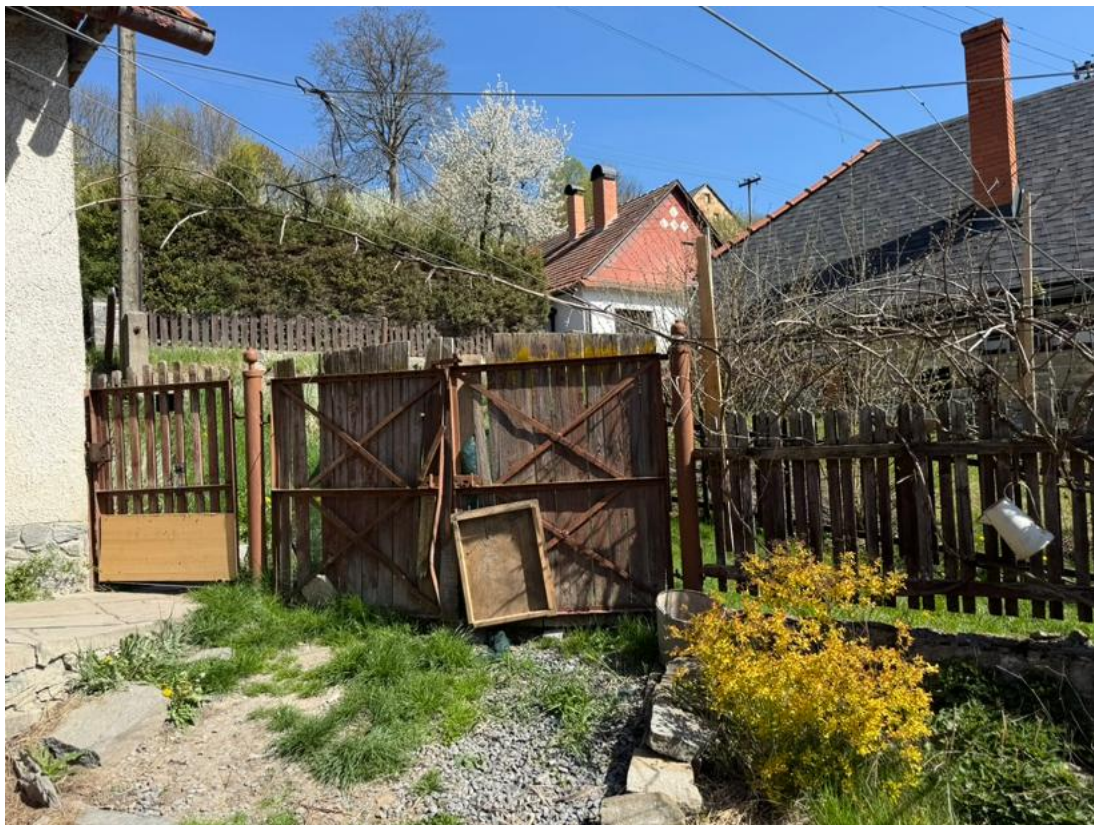
Oplocení je převážně původní a v době prohlídky byl jeho stav odpovídající jeho věku.
