# **ZPRÁVA Z VIZUÁLNÍ KONTROLY STAVU OBJEKTU**

**Lažánky č. p. 100**

**664 71 Lažánky**

Vypracoval: Ing. Josef Novák  
Bučovická 3 627 00 Brno  
Datum: 06/ 2025

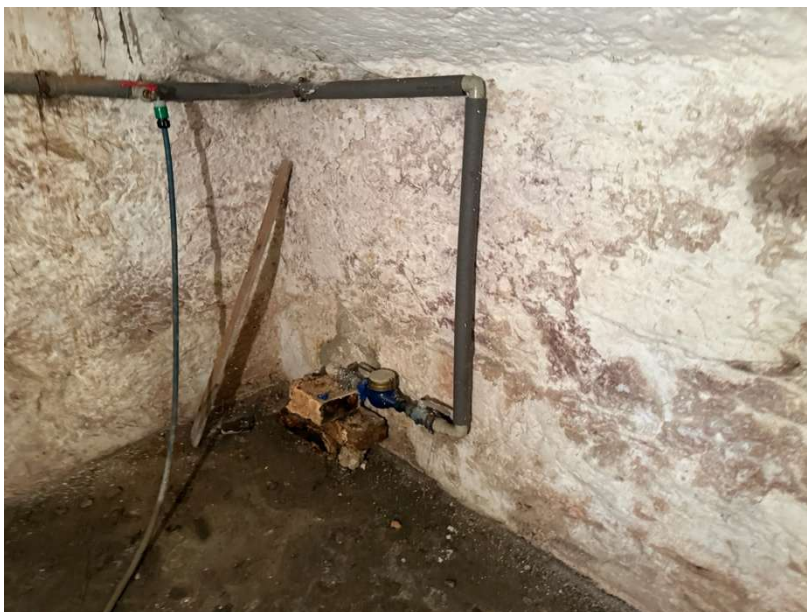
Sklep je vystavěn z kamene a je zakryt kamennou valenou klenbou. Má cca 8 m<sup>2</sup> a schází se do něj po kamenném schodišti z hlavní chodby. Dveře do sklepa jsou provedeny jako selské z prken, zavěšené na původních pantech. Podlaha ve sklepe je pravděpodobně hliněná. Sklep slouží k uchování potravin. V dnešní době je zde osazen domovní vodoměr a ústí sem domovní přípojka. Vodovod je dále veden přes strop do objektu.

V suterénu objektu, ve sklepě, byly patrné známky vlhkosti, ale pravděpodobně se jedná o stabilizovaný stav, který nijak nenarušuje statiku objektu a nezpůsobuje navlhání stěn objektu. Jedná se o typické klima tohoto typu sklepa.

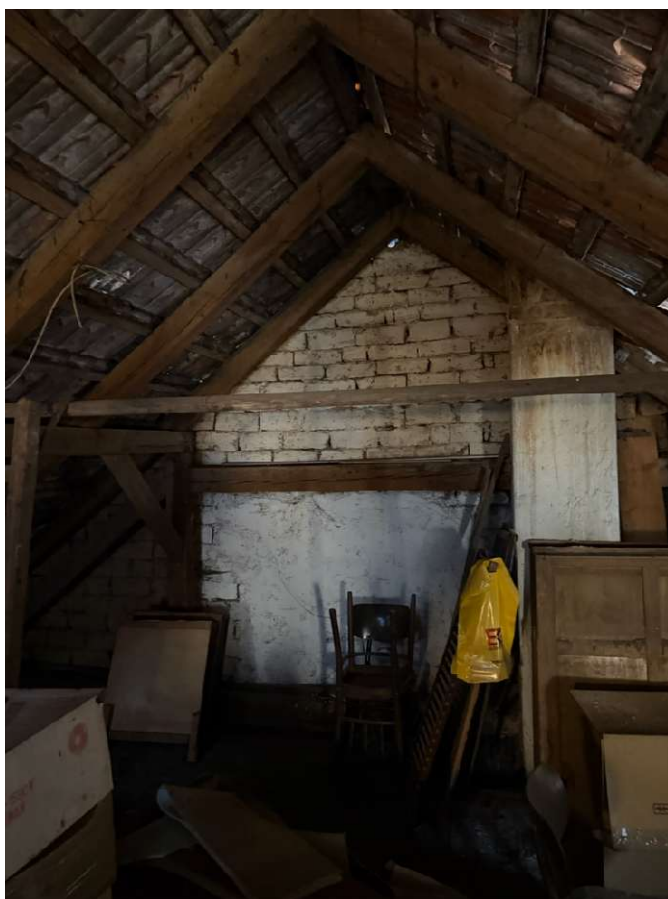
Půda nad hlavním objektem je jednoduchá, tvořená dřevěnou konstrukcí. Na krokve jsou osazeny dřevěné latě a na ně je položena střešní keramická taška. Pravděpodobně ze 70. nebo 80. let 20. století. Střecha nemá žádné pojistné izolační vrstvy a ani žádné zateplení. Není zateplen ani strop nad 1.np. Podlaha na půdě je osazena půdovkami. Část střechy je opravovaná a na některých místech je patrné, že v minulosti došlo k zatékání. Část latí a krokví byla vyměněna nad částí přístavby. Střecha odpovídá dobře výstavby.

Celkově je patrné, že na propojení krokví byl použit ležatý trám, který je v některých místech stářím oslaben a střecha je v některých částech prosedlá. Nejvíce patrné je to nad stodolou, kde je pokles jasně vidět ze strany ulice.

Střešní krytina je včetně krovů v kondici, kdy se její životnost chýlí ke konci. Bude ji nutné v příštích 10 letech zabezpečit a znovu opravit nebo úplně vyměnit.

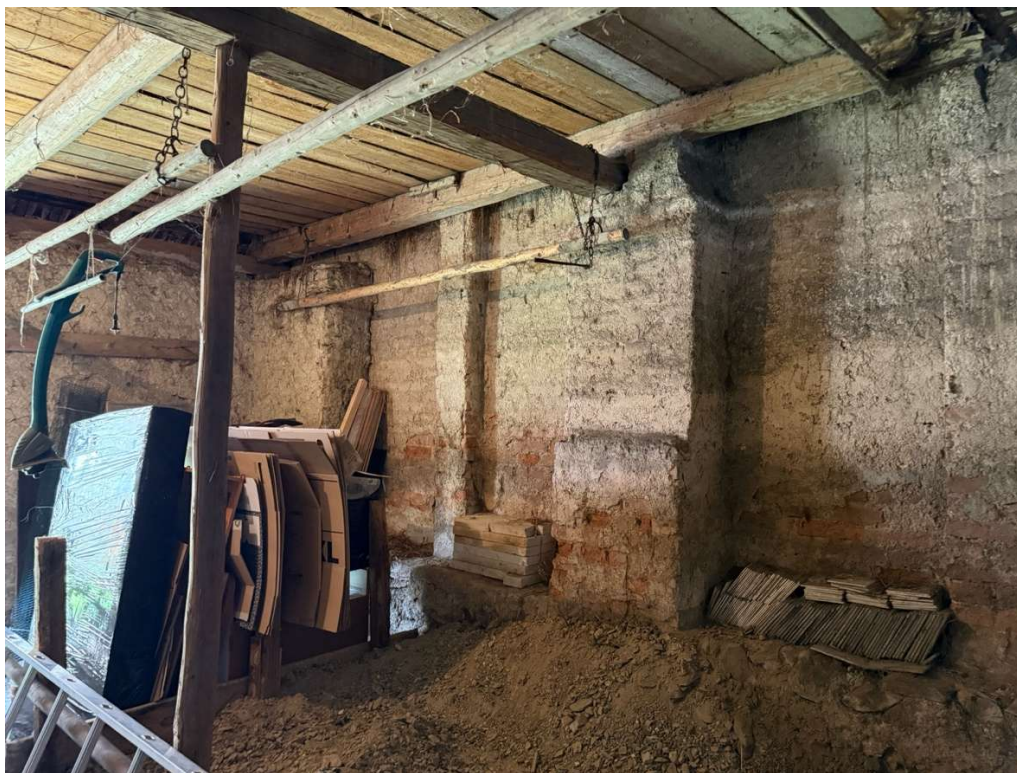
Jedná se o objekt, který byl dostavěn a přilepen k původnímu rodinnému domu. Konstrukce střechy je u objektu rodinného domu osazena jen na nosných pilířích. Vypodložení konstrukce střechy a pozednice je pomocí cihel.

Stodola má hliněnou podlahu a podlaha není rovná. Půda není nad celým prostorem. Je využívána na skladování sena. Ve stodole je patrné, že byla využívána na hospodářské účely. Vrata má osazena do dvora i do ulice. Vrata do ulice jdou otevřít pouze z části.

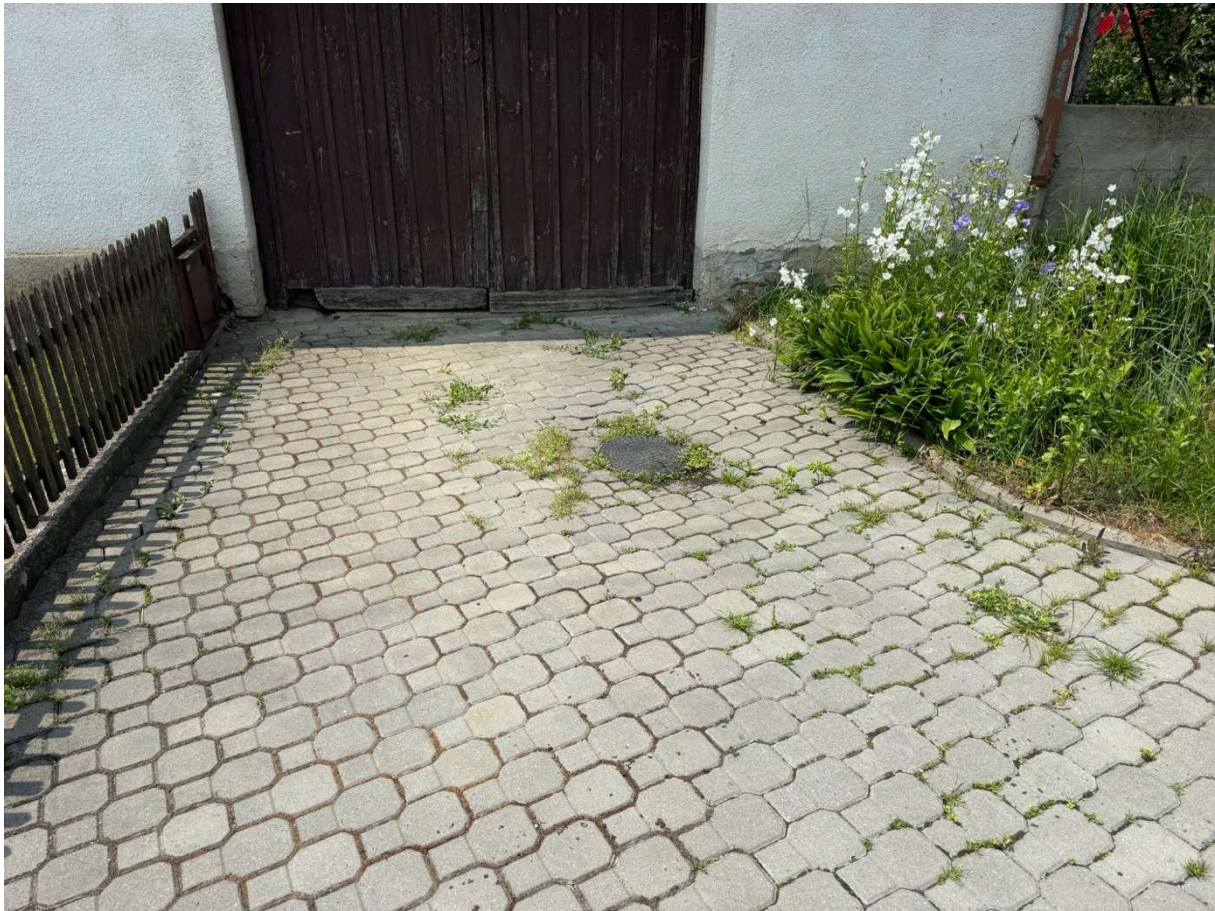
Pozemek je napojen na obecní síť jednotné kanalizace. Na tu je napojena splašková kanalizace i dešťová kanalizace. Ta je z dvorní části převedena do obecní sítě před objektem. Objekt je napojen původní přípojkou. Navíc se pro objekt vybudovala nová kanalizační přípojka, která je ukončena šachtou, která je prozatím zaslepena. Šachta se nachází v průjezdu před vrata do stodoly. Projektová dokumentace skutečného provedení kanalizace ani dokumentace pro stavbu těchto objektů ale není k dispozici.

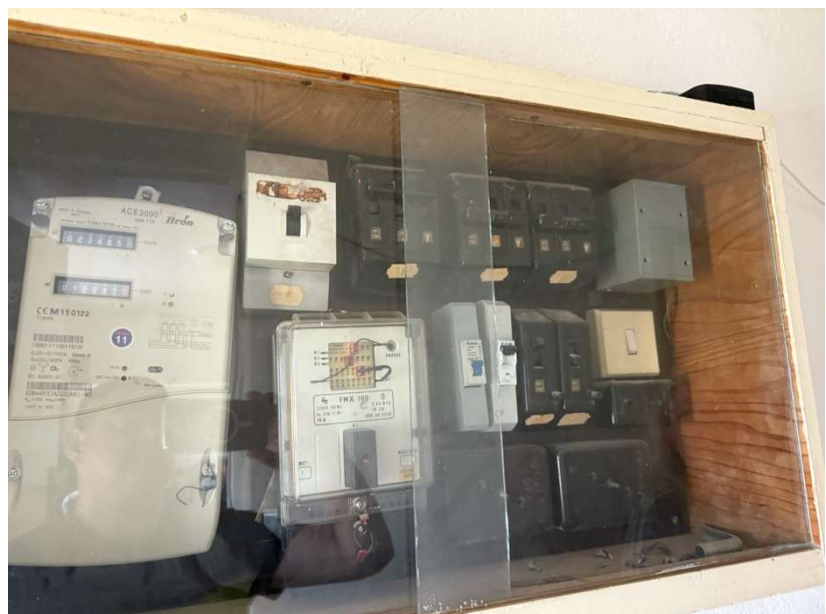
Na levé straně chodby je viditelná přípojka internetu a telefonu a na stěně je původní elektrorozvaděč, kde je osazen domovní elektroměr. Veškeré jištění je původní z 80. let 20. století. Rozvaděč je osazen v nise, zapuštěné ve stěně, krytý je posuvným tabulovým sklem.

Objekt je napojen na přívod z distribuční nízkonapěťové soustavy, která je vedena do objektu ze strany ulice. Hlavní měření a veškeré jištění je osazeno ve vstupní chodbě. Projektová dokumentace skutečného provedení hlavního přívodu není k dispozici.

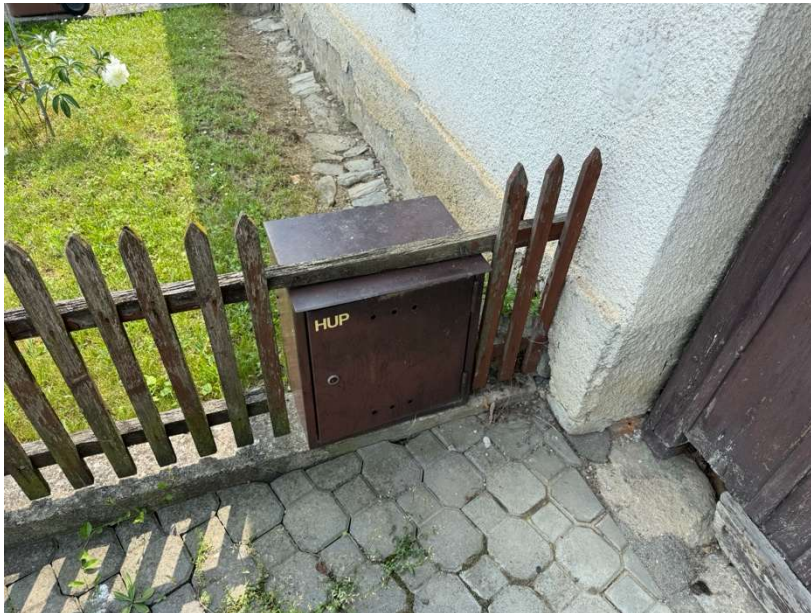
Objekt je napojen na plynovodní rozvod veřejné sítě. Před objektem se nachází skříň s hlavním uzávěrem a plynoměrem. Pak je vnitřní plynovod veden do objektu a přes prostor stodoly, kde je potrubí zavěšeno na stěně, přes stěnu je doveden na toaletu ke kotli. Projektová dokumentace vnitřního plynovodu není k dispozici.
