# **ZPRÁVA Z VIZUÁLNÍ KONTROLY STAVU OBJEKTU**

**Nová č. p. 239  
664 56 Blučina**

Vypracoval: Ing. Josef Novák  
Bučovická 3 627 00 Brno  
Datum: 09/ 2023

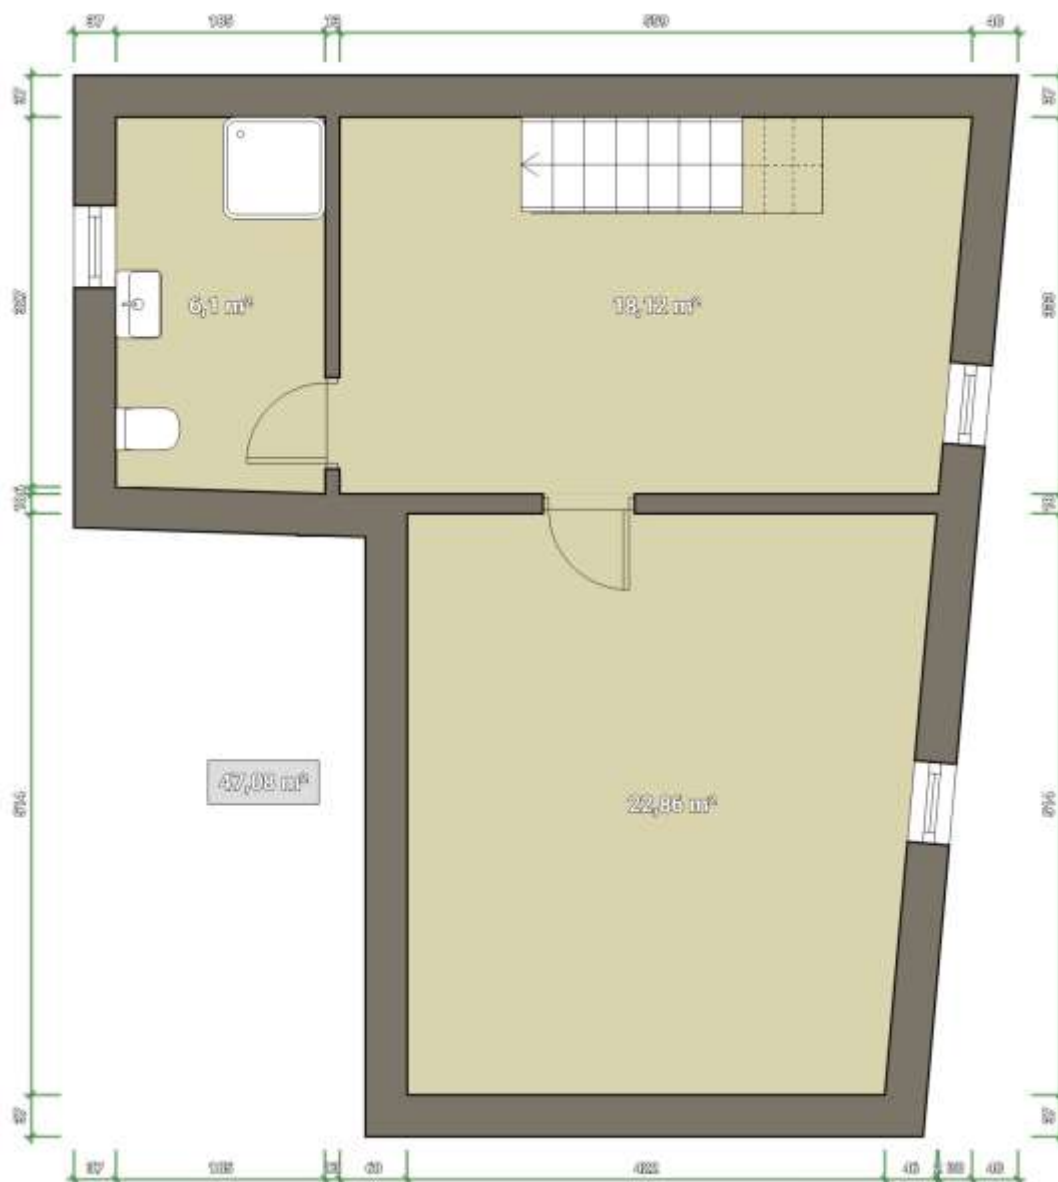
Do podkroví se vystupuje po schodišti. Zde je problém s minimální podchodnou výškou, která z důvodu sklonu schodiště a výšky stávajících krovů není dodržena. Toto může být problémem pro osoby s vyšší výškou vzrůstu. V podkroví vyústí schodiště do otevřené pracovny. Jedná se o komunikační prostor, který propojuje horní ložnici, horní koupelnu a vstup pod střešní plášť. Je prostorný a je využit jako pracovna. Ta je zařízena kancelářským stolem se židlí a malou knihovnou. Na stěně je osazena klimatizační jednotka, která zajišťuje chlazení. Venkovní jednotka od klimatizace je osazena na střeše objektu směrem do dvora. Kolem vstupu do schodiště není osazeno zábradlí. Otvor vstupu je pouze lemován okrajovou rohovou lištou. Toto může být problém v případě užívání prostor dětmi nižšího věku.

Výhodou objektu je, že je obyvatelný okamžitě a to bez úprav. Objekt je možné vlastnit jako objekt pro pronájem pro mladou rodinu. Zde je nutné provedení doplnění částí zábradlí ve 2.np a na výstupním rameni schodiště.

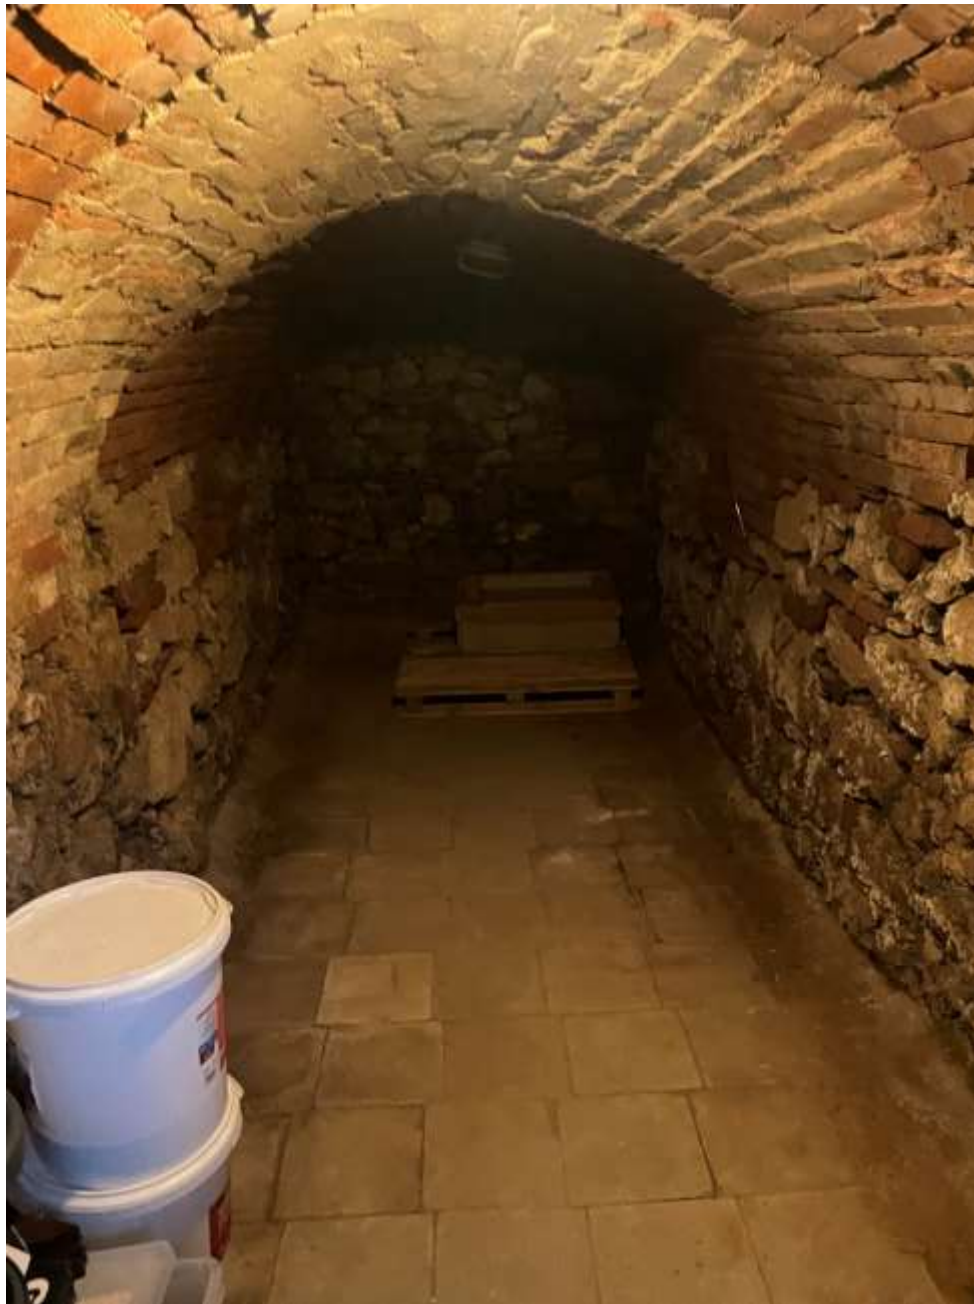
Vchod do vinného sklepa je ze strany dvora. Schází se k němu jednoramenným schodištěm. Dveře do sklepa jsou ocelové, částečně prosklené. Sklep má tvar obdélníku. Stěny jsou kamenné, valená klenba je provedena s režných cihel. Podlaha je pokryta betonovou dlažbou. Sklep má i v horkých dnech stabilní klima. Předchozím majitelem byl využíván na výrobu domácího vína. Je vybaven nuceným větráním s časovačem. Ten je umístěn ve dvoře, vedle vstupních dveří do hlavního objektu ze dvora. Za současného majitele není sklep využíván pro tento účel a větrání a časování nebylo za poslední tři roky prověřeno. Sklep není zaizolován.

V suterénu objektu, vinném sklepe, byly patrné známky vlhkosti, ale pravděpodobně se jedná o stabilizovaný stav, který nijak nenarušuje statiku objektu a nezpůsobuje navlhání stěn objektu. Jedná se o typické klima tohoto typu sklepa.

Suterén objektu – vinný sklep, má specifické podmínky sklepa tohoto typu, je však nutné sledování chování podlahy z důvodu případného nastoupaní nebo pohybu vlhkosti. Dle informací vlastníka je klima stabilní. Sklep je z hlediska uskladnění kořenové zeleniny a vína vyhovující.

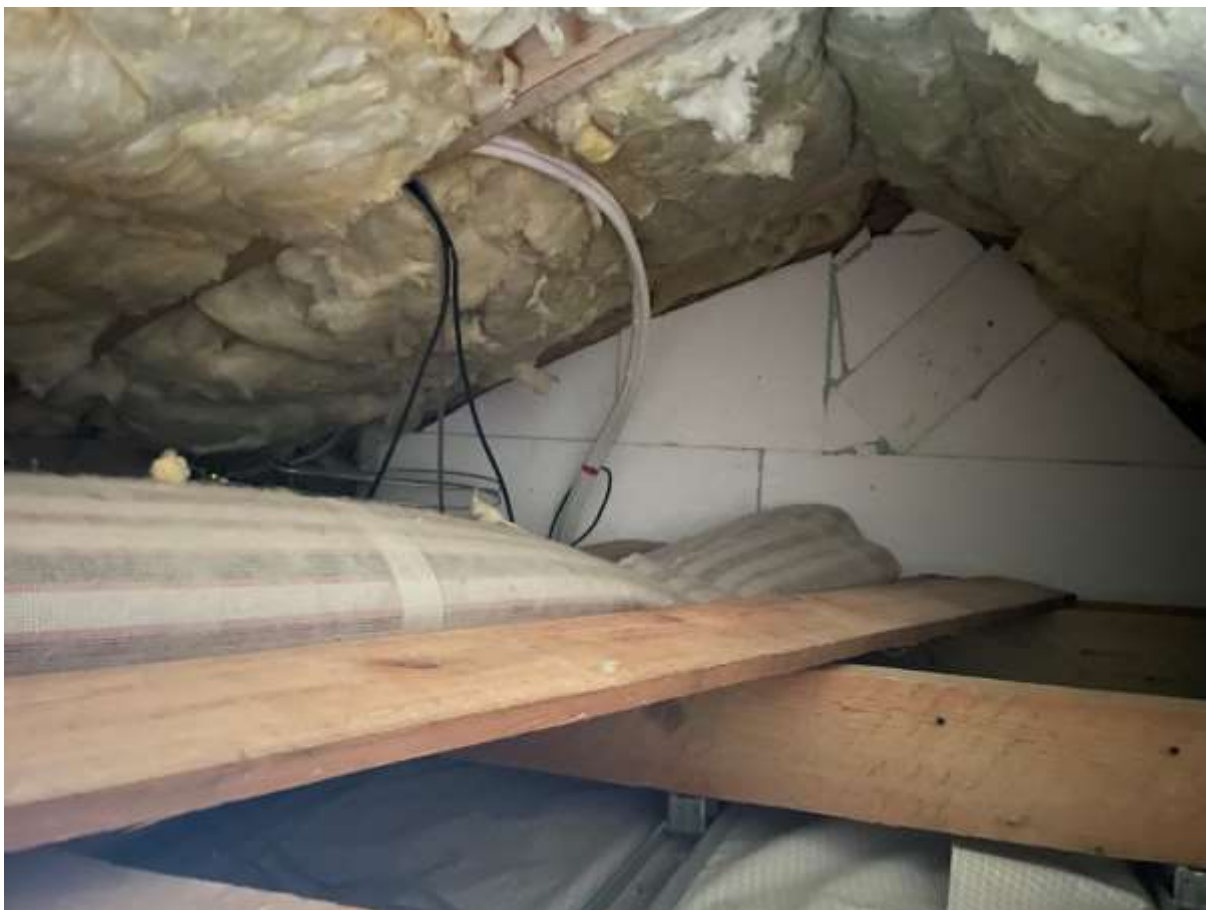
Při výlezu do podstřešního prostoru je patrné, že jsou krovy téměř zcela nové, dřevo je impregnované. Prostor je zateplen vatou na výšku krovu. Nad podhledovými konstrukcemi jsou použity vrstvy parozábrany. Střecha je provedena moderně a dle přístupné části se jeví jako poctivě provedená. Keramická taška je rovněž téměř nová. Nevykazuje žádné poškození.

Jedinou vadou střechy je nedokončené opláštění bednění pod střešním pláštěm ze strany dvora. Jedná se však o závadu, kterou lze dokončit a zajistit tak bezchybnou funkci střechy na dlouhé období. Střecha je vyměněna i nad vstupem do vinného sklepa a nad úložným prostorem a venkovním posezením ve dvoře. Veškeré žlaby byly vyměněny zároveň se střechou. Jsou provedeny jako pozinkované. Žlaby jsou zaústěny do lapačů střešních splavenin. Ze strany ulice je dešťová voda vedena volně po předzahrádce a svedena do obecních dešťových vpustí.

Veškeré dostupné části podstřešního prostoru byly v době prohlídky suché.

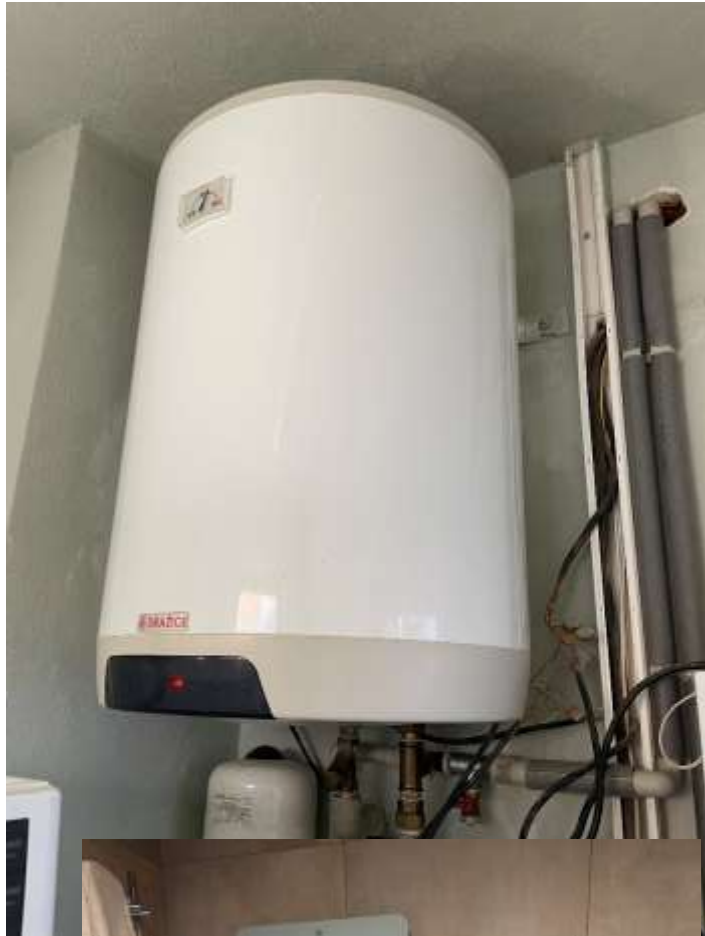
Ohřev teplé vody probíhá pomocí elektrického kotle PROTHERM, který nepřímo ohřívá vodu v ohříváči DRAŽICE o objemu 80 l. Z hlediska užívání objektu, je tento objem dostatečný pro dva dospělé lidi, pro rodinu s více než jedním dítětem je boiler nedostatečný. Pro rodinu doporučuji minimálně 120 150 l. Případná výměna boileru za větší objem není prostorově problém a z hlediska rozvodů vody a topné vody se nejedná o velké a nákladné úpravy. Z hlediska elektro instalace není potřeba žádných úprav.

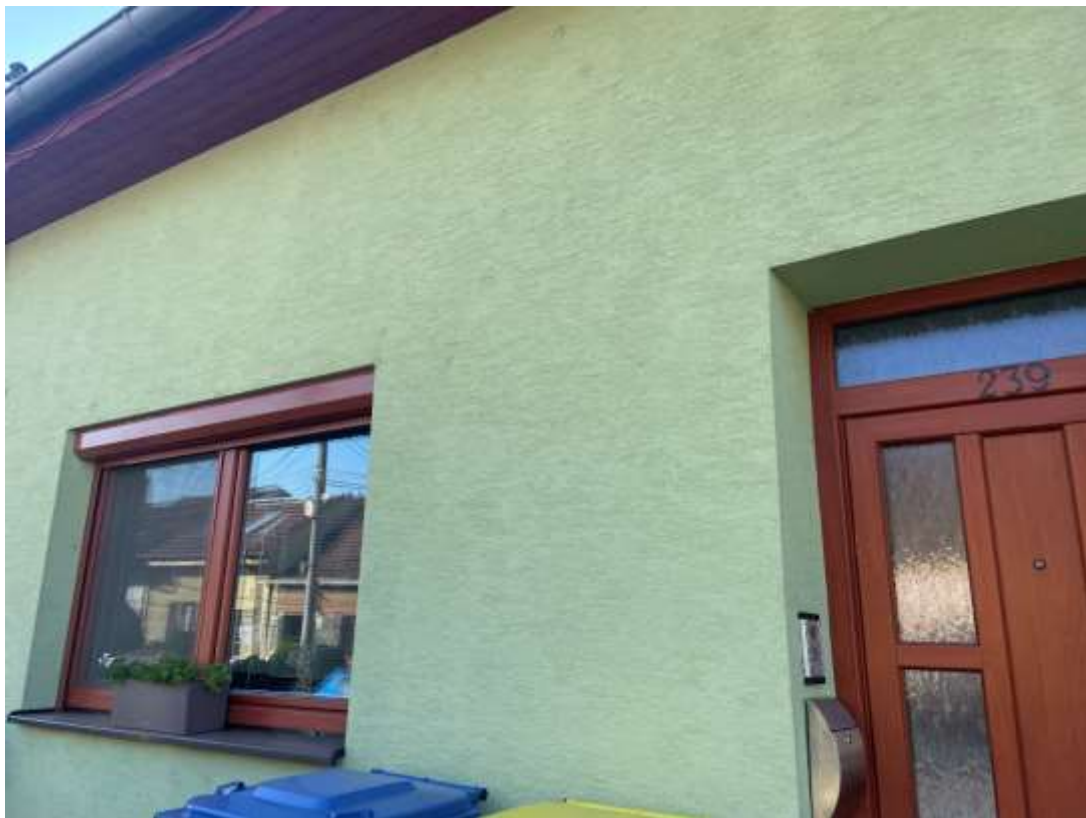
Nedostatkem objektu, který lze vzhledem k jeho rozsahu velmi rychle odstranit, je zateplení obvodové stěny ze strany ulice. Zde je provedena pouze nová omítka.

Velkým kladem je, že se jedná o objekt, který úpravami zásadních věcí prošel, a tudíž investory čeká pouze malé dokončovací práce. Mezi nejvyšší položku dokončení úplné rekonstrukce, je zateplení přední strany objektu z ulice. To je věc, která přinese nemalé úspory nákladů na vytápění v chladných obdobích a vzhledem k tomu, že je objekt vytápěn elektrickými tělesy, budou uspořené náklady v poměru k cenám elektrické energie znatelné.
