ZPRÁVA Z VIZUÁLNÍ KONTROLY STAVU OBJEKTU

**objekt rodinného domu
Václavkova č. p. 1210/ 43
Brno**

Vypracoval: Ing. Josef Novák
Bučovická 3
627 00 Brno
Datum: 01/ 2024

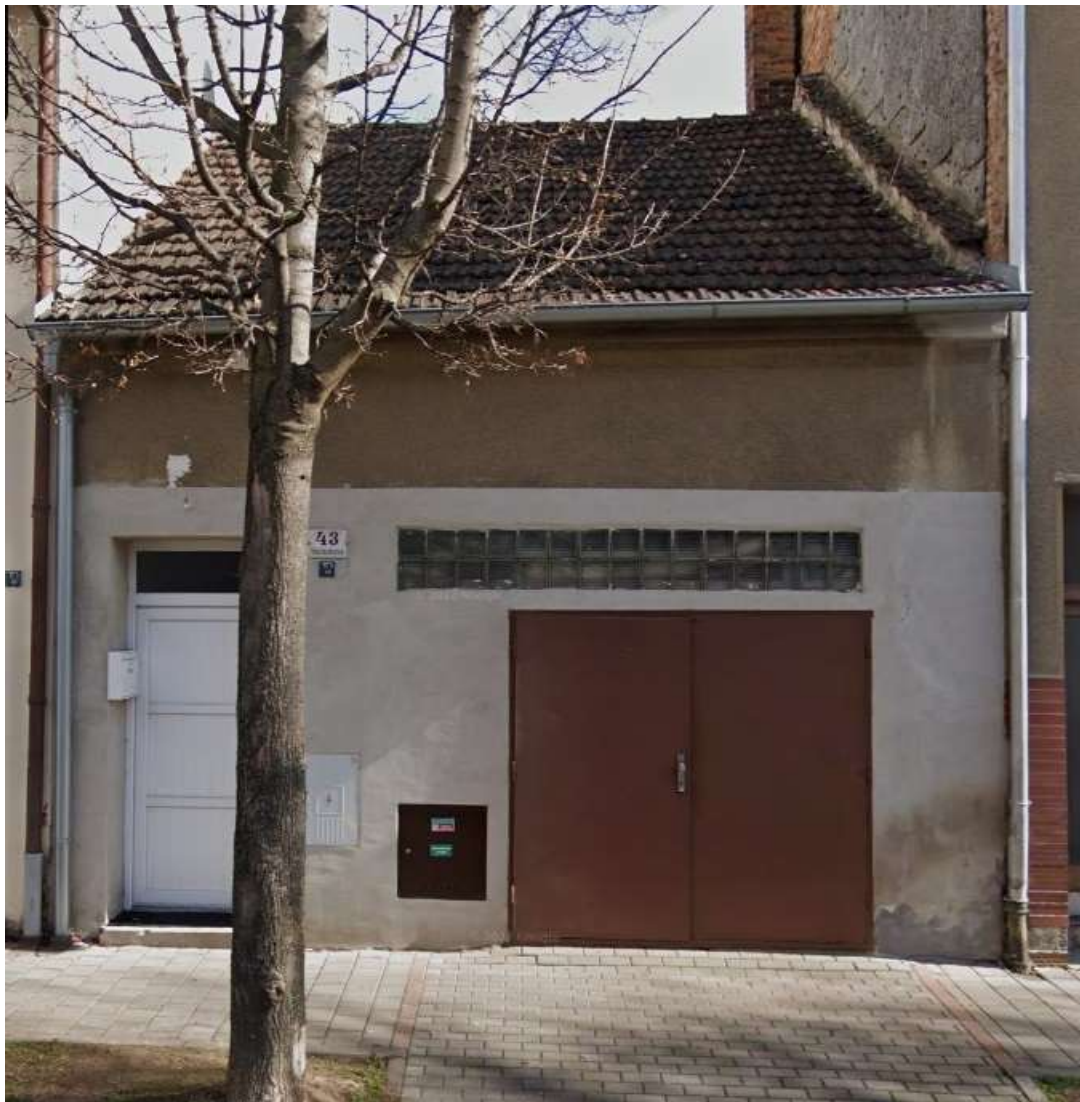
Foto – zdroj Google maps

Hlavní vstup je osazen plastovými jednokřídlými dveřmi, dveře jsou plné. Dveře jsou bílé plastové, nad dveřmi je osazen světlík z neprůhledného skla. Hlavní vstup je osazen na levé straně objektu (z pohledu ulice na objekt).

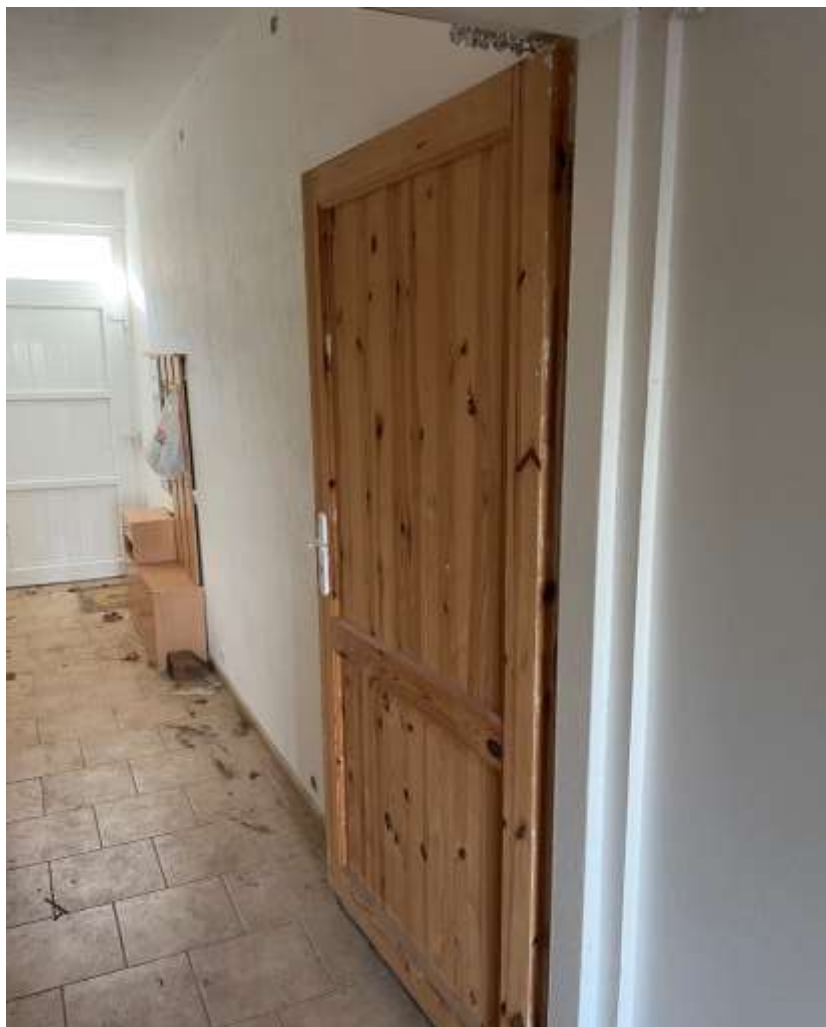
V místnosti kuchyně (část chodby) je rovněž provedena sanace stěn. Zde je osazena malá kuchyňská linka s dřezem a skřínkami na zdi. Nenachází se zde žádný plynový spotřebič. Odvětrání bylo pomocí dveří nebo malého okna, které je osazeno na rozhraní, při vstupu do vedlejší obytné místnosti. Oddělení místnosti je pouze otvorem v nosné stěně s mohutným překladem. V tomto otvoru je osazen elektrický radiátor, který je připojen přes zásuvku.

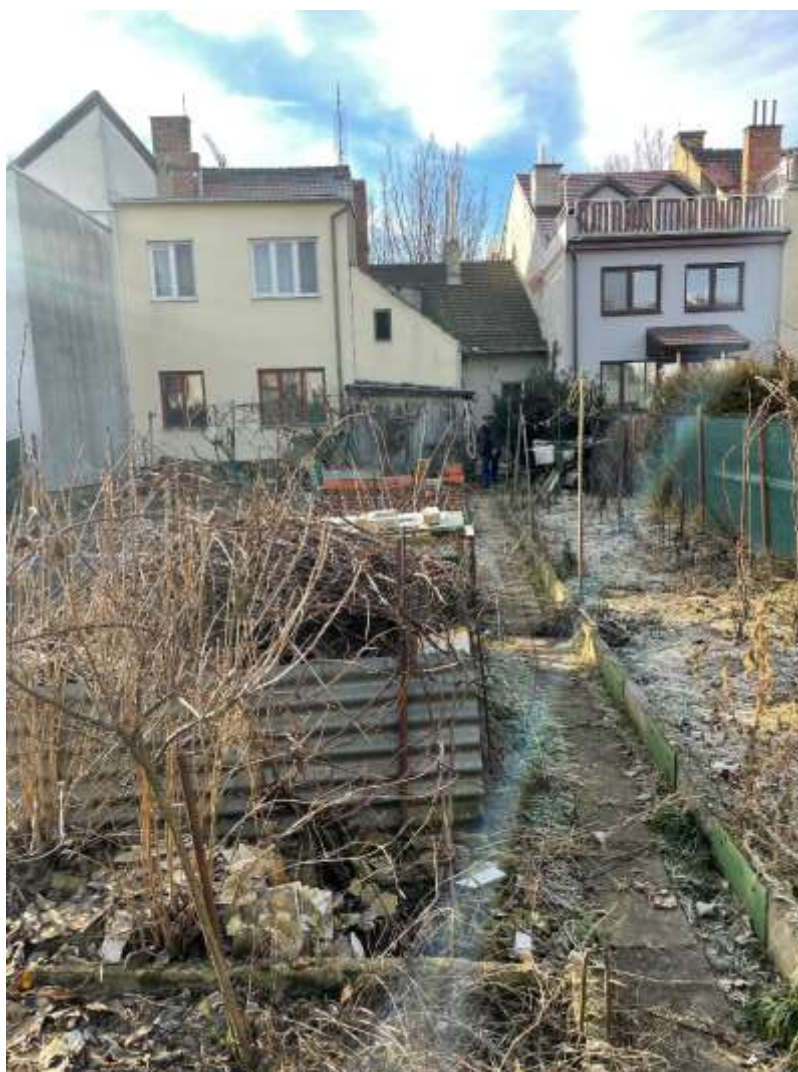
Fotografie zachycuje pohled na zahradu a objekt od udírny. Velký rodinný dům je již sousední objekt

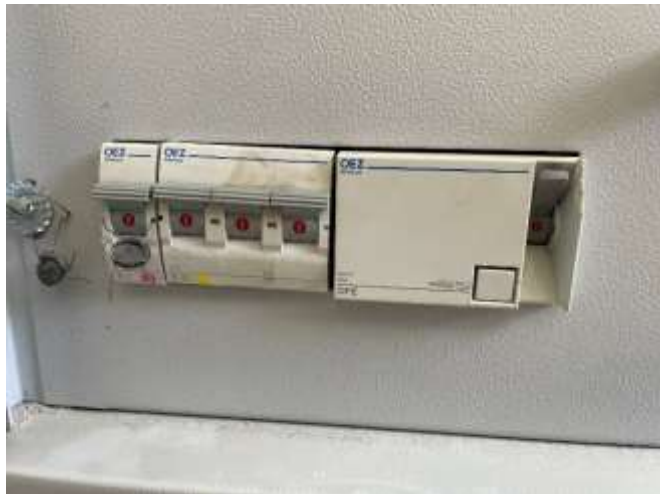
Objekt je napojen na přívod z distribuční nízkonapěťové soustavy, která je vedena do objektu ze strany ulice. Hlavní jističí skříň je osazena na fasádě objektu vedle vstupních dveří. Ve vstupní chodbě na pravé straně se nachází pojistková skříň pro celý objekt. Vybavení jističí skříňe odpovídá rekonstrukci cca max. 10 let nazpět.
