# **ZPRÁVA Z VIZUÁLNÍ KONTROLY STAVU OBJEKTU**

**Bedřichov**

**č. p. 60**

**679 71 Lysice**

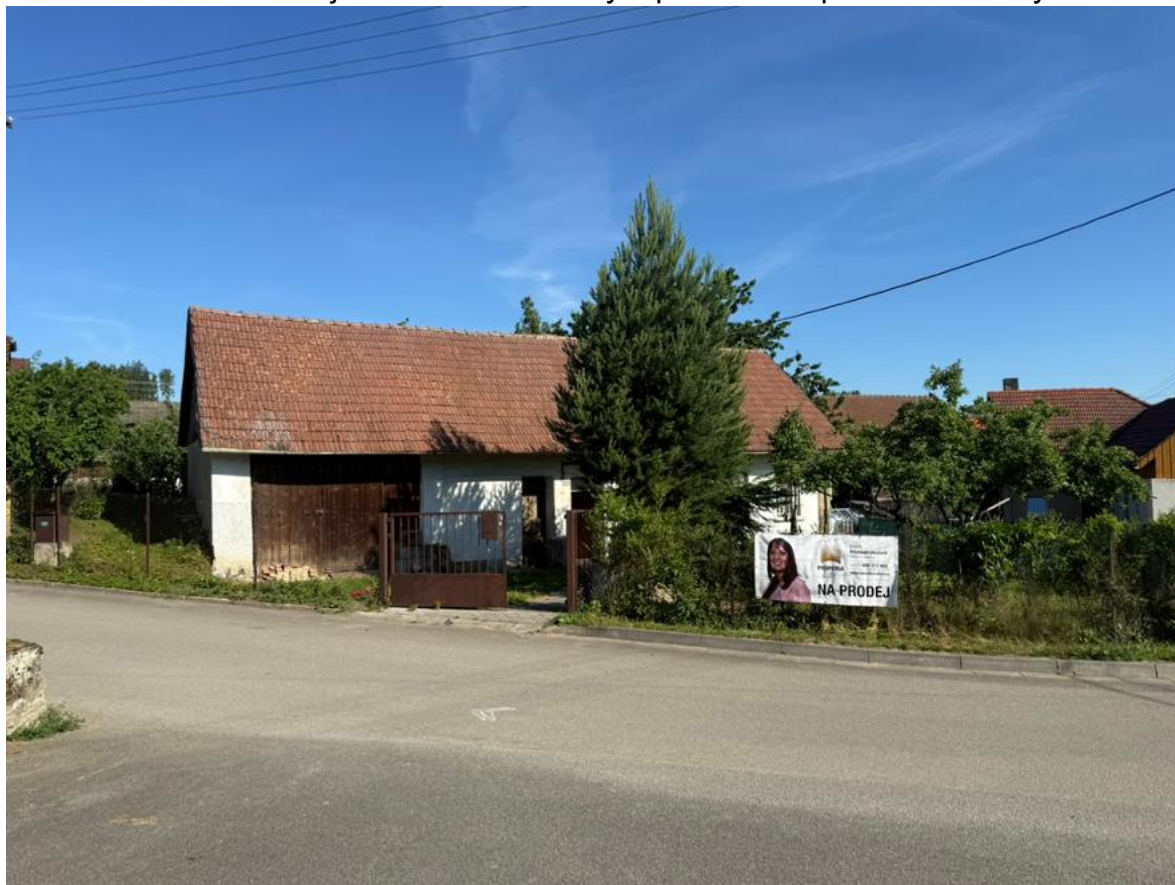
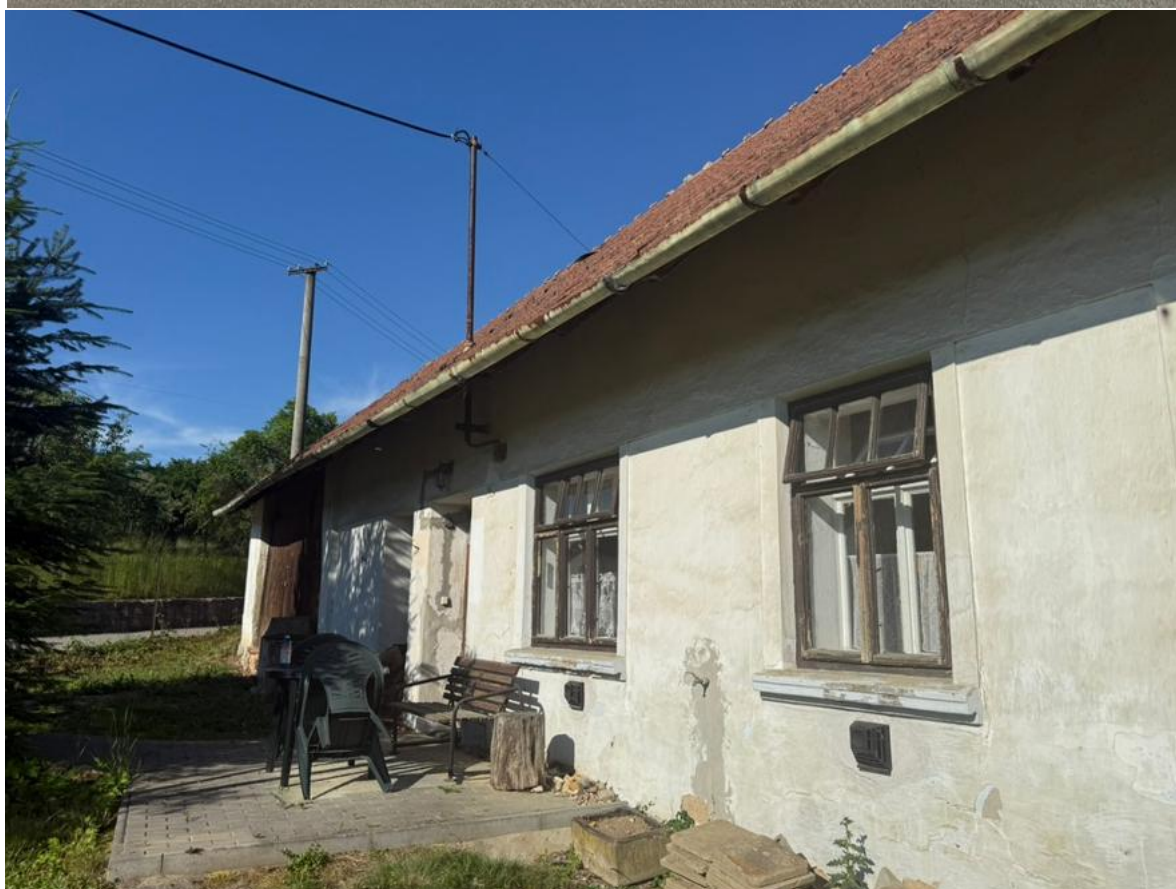
Objekt má jedno komínové těleso, které je vyvedeno od kamen a lokálního topidla. Není z přední strany viditelné. Proto nebylo možné prověřit jeho stav ani

vizuálně. Ke komínovému tělesu je dle informací majitele revize spalinové cesty. V rámci revize se revidují i kamna. Komín byl opraven cca před dvěma lety.

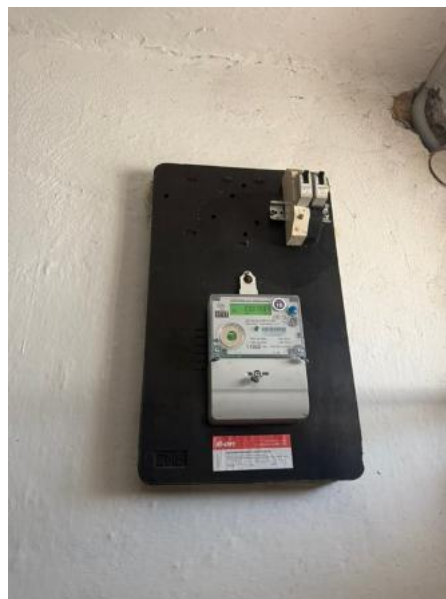
Objekt je napojen na přívod z distribuční nízkonapěťové soustavy, která je vedena do objektu ze strany ulice ze sloupového nadzemního vedení. Hlavní rozpojovací skříň s elektroměrem je osazena v chodbě vedle vstupních dveří do objektu. Projektová dokumentace skutečného provedení hlavního přívodu není k dispozici.

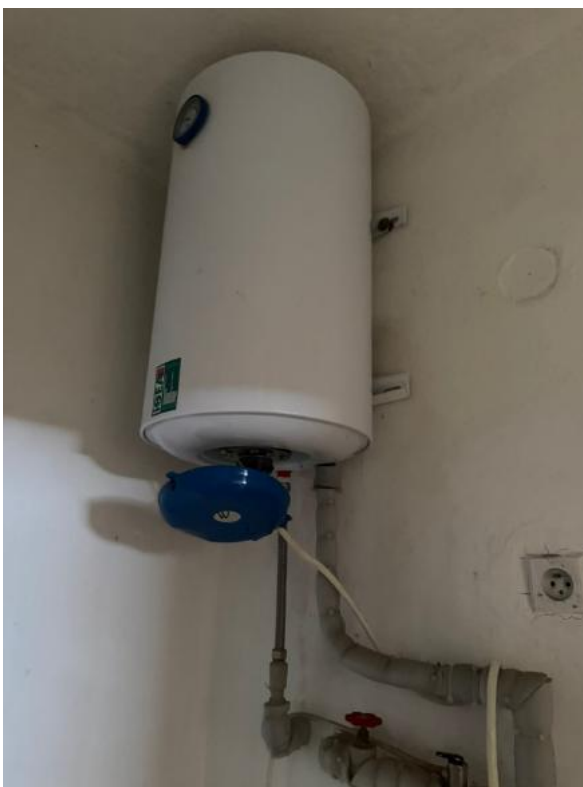
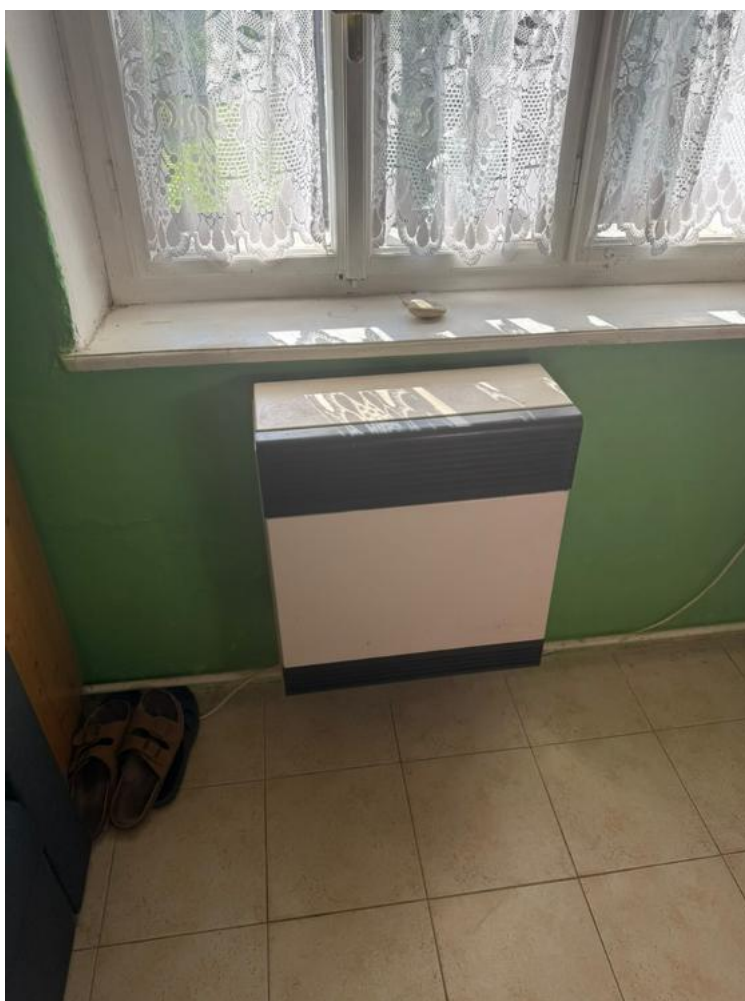
Vytápění objektu je provozováno pomocí lokálních plynových kamen, která jsou umístěna v kuchyni a v ložnici pod oknem. Přívod spalovacího vzduchu je veden přes obvodové stěny.

V ložnici se dále nachází malá krbová kamna. Ta jsou napojena na další sopouch komínu, který je umístěn v kuchyni.
