# ZPRÁVA Z VIZUÁLNÍ KONTROLY STAVU OBJEKTU

**Starý Svojanov**

**č. p. 35**

Vypracoval: Ing. Josef Novák  
DT7 s.r.o.  
Strážnická 3  
627 00 Brno  
Datum: 05/ 2026

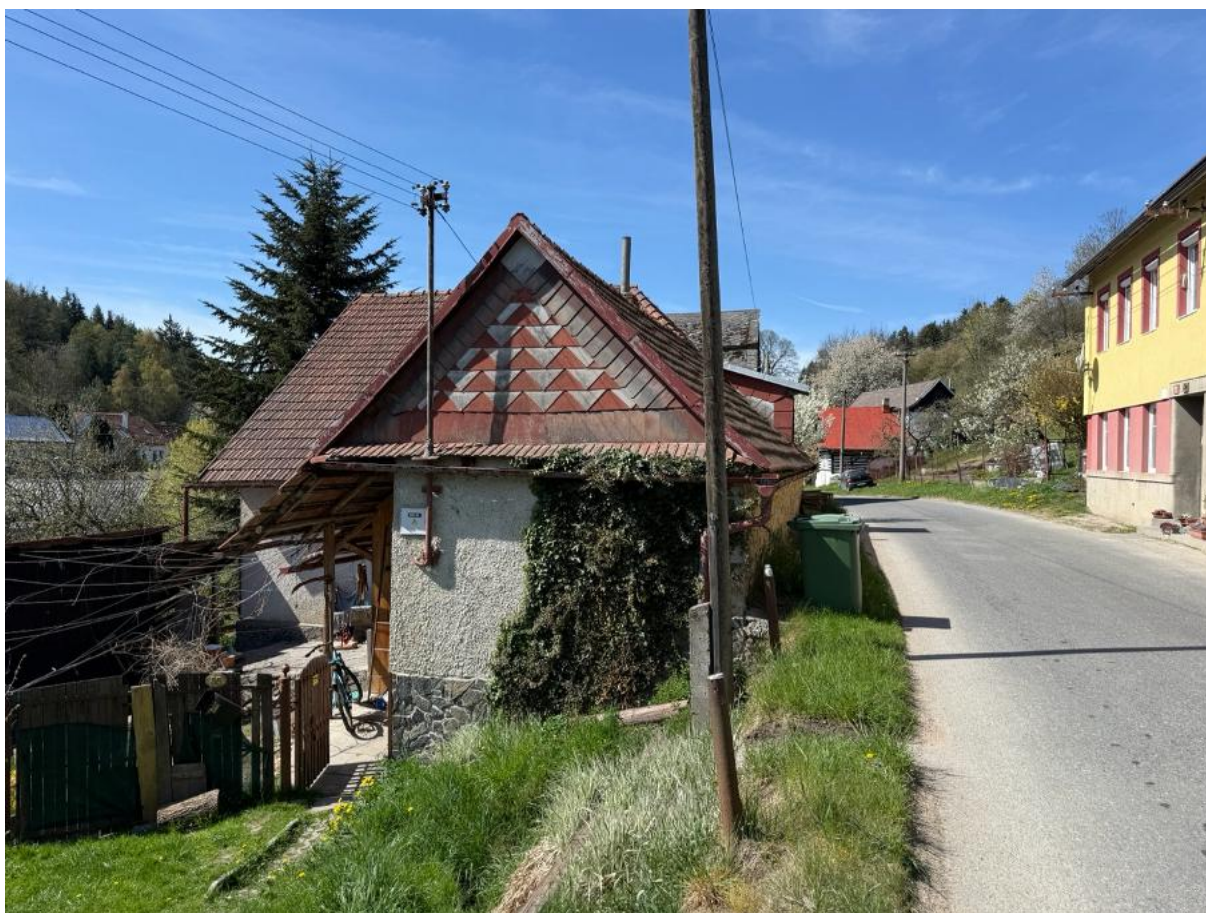
Z hlavní silnice se k objektu sjíždí původním neudržovaným sjezdem. Ten je jen částečně zpevněn šterkem. Vstup na pozemek je přes původní ocelovou branku a vjezdovou bránu. Vstup je proveden na chodníček do předzahrádky a na venkovní terasu, ta navazuje na kryté zápraží. Zde se nachází vstup do objektu.

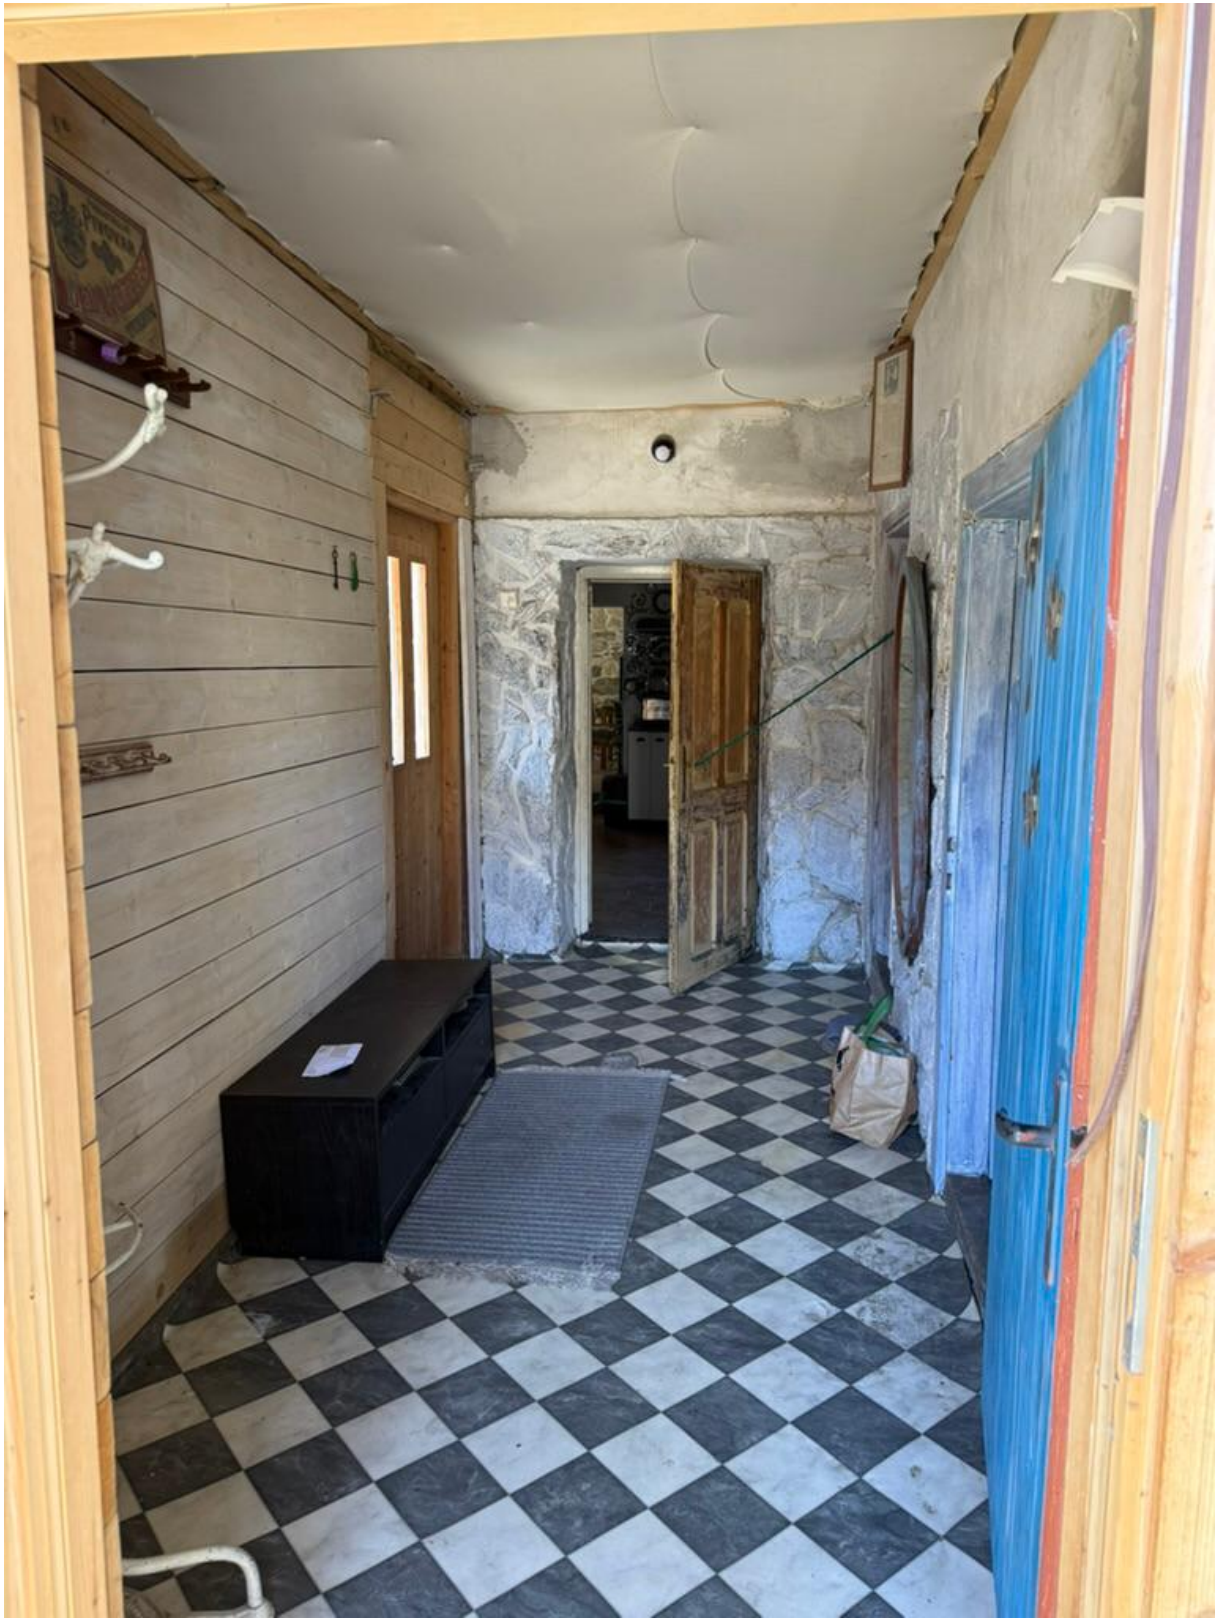
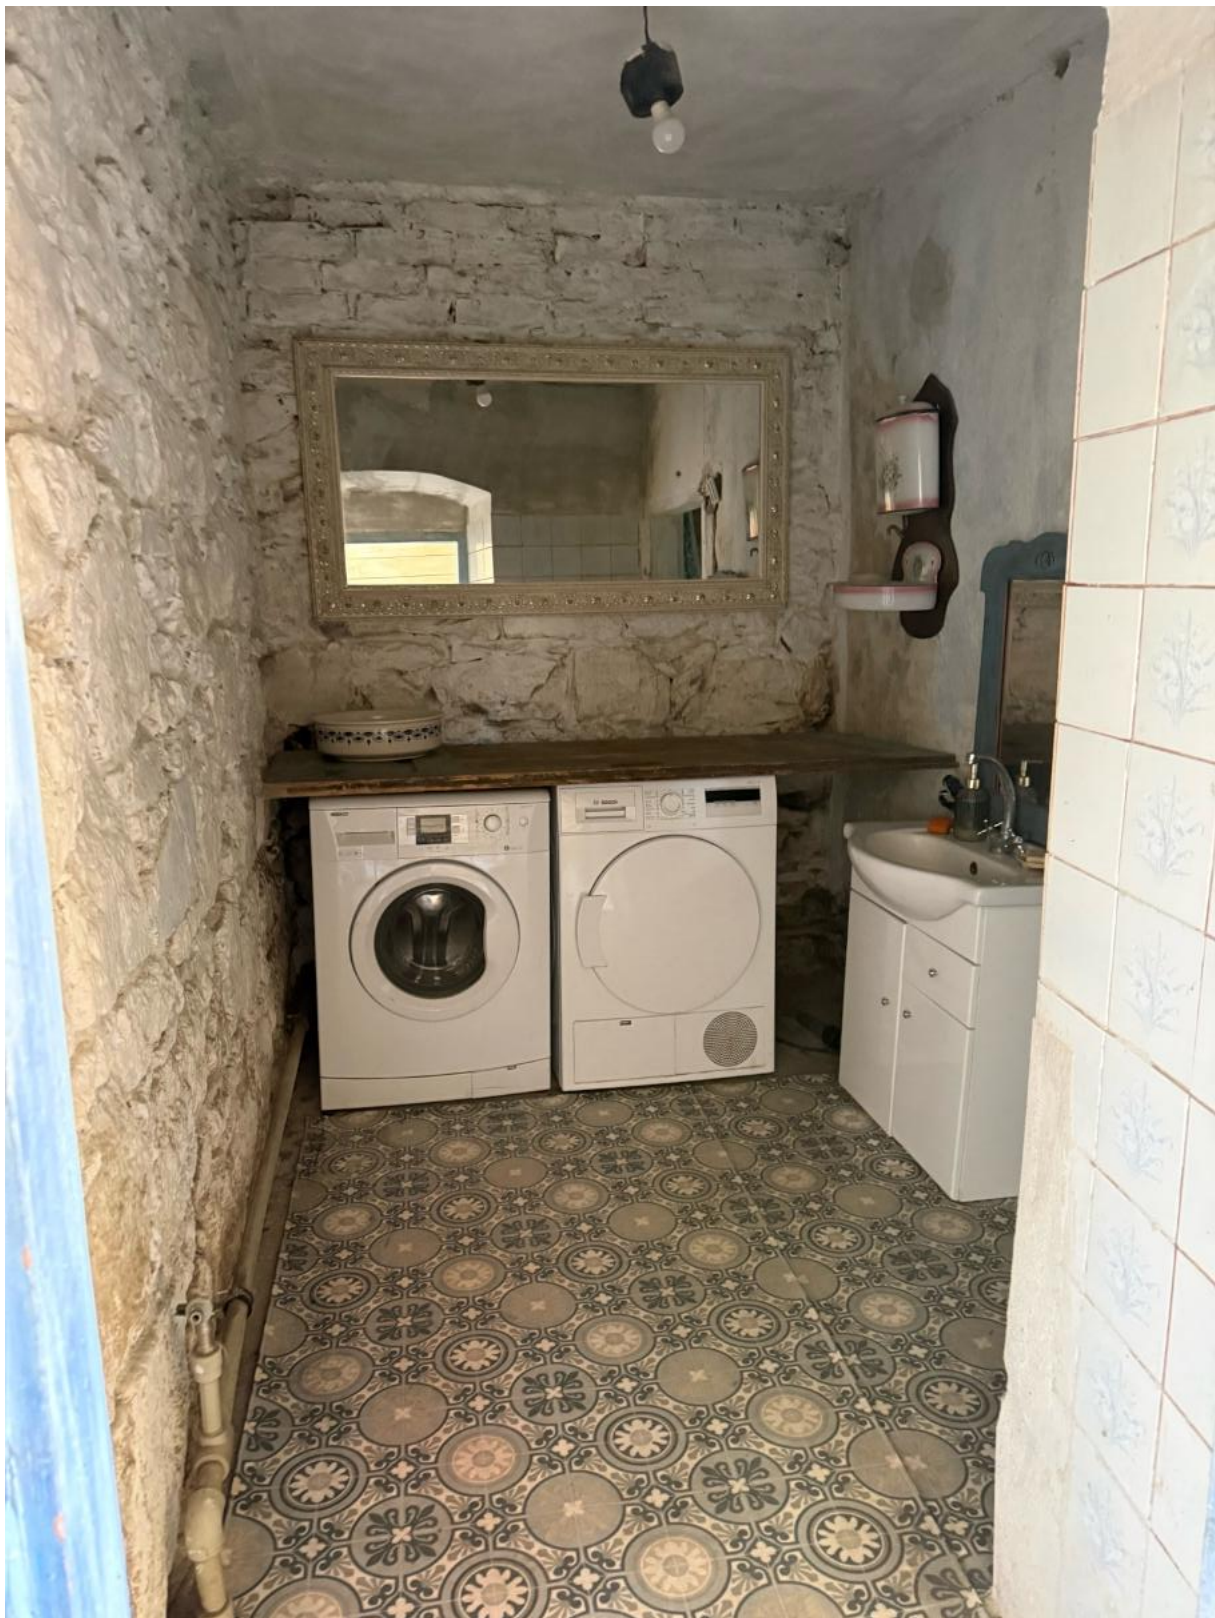
Hned vedle vstupu jsou osazeny nepůvodní dřevěné selské dveře, za kterými je z bývalých komor na uskladnění pokrmů vystavěna místnost s pračkou a sušičkou, dále je zde osazeno umyvadlo s toaletním stolkem, přes kterou se dá projít do koupelny. Koupelna je vybavena závěsným elektrickým boilerem, toaletou a uprostřed místnosti je osazen skládaný sprchový box se zástěnou. Podlahy v obou místnostech jsou provedeny z keramické dlažby.

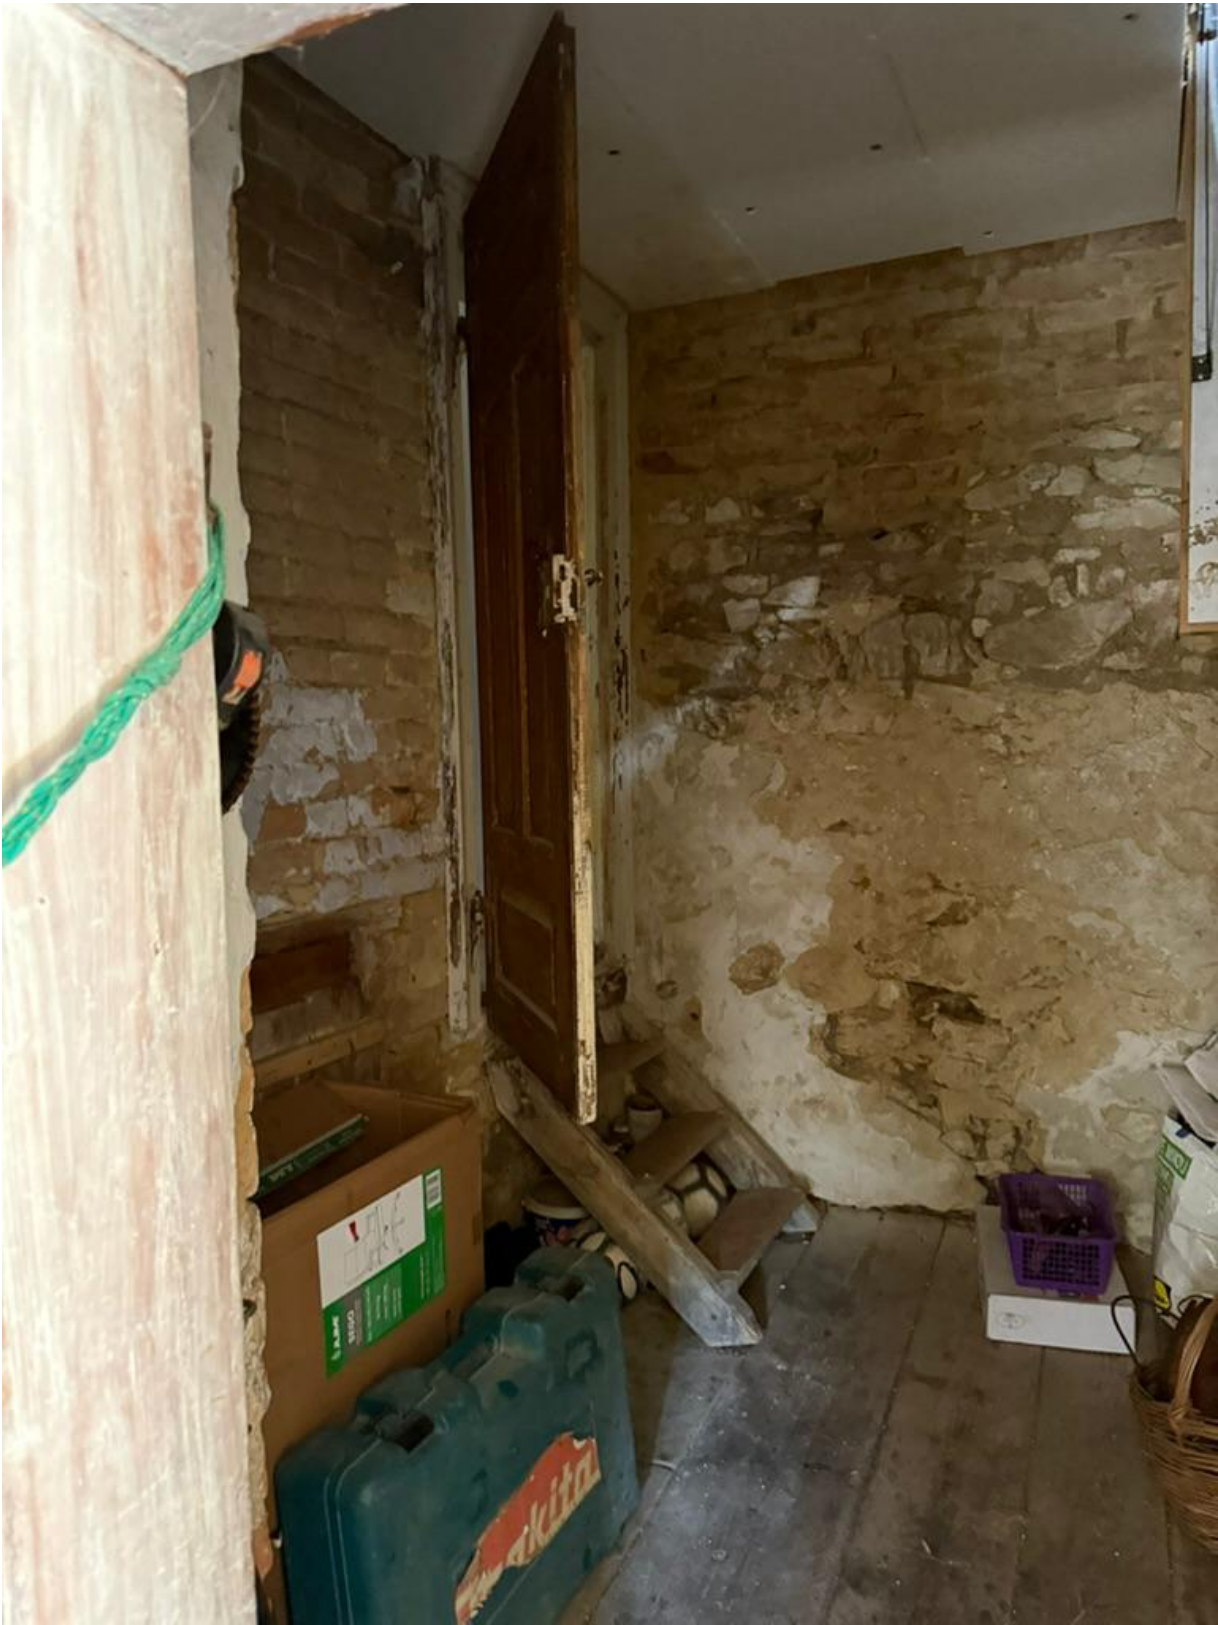
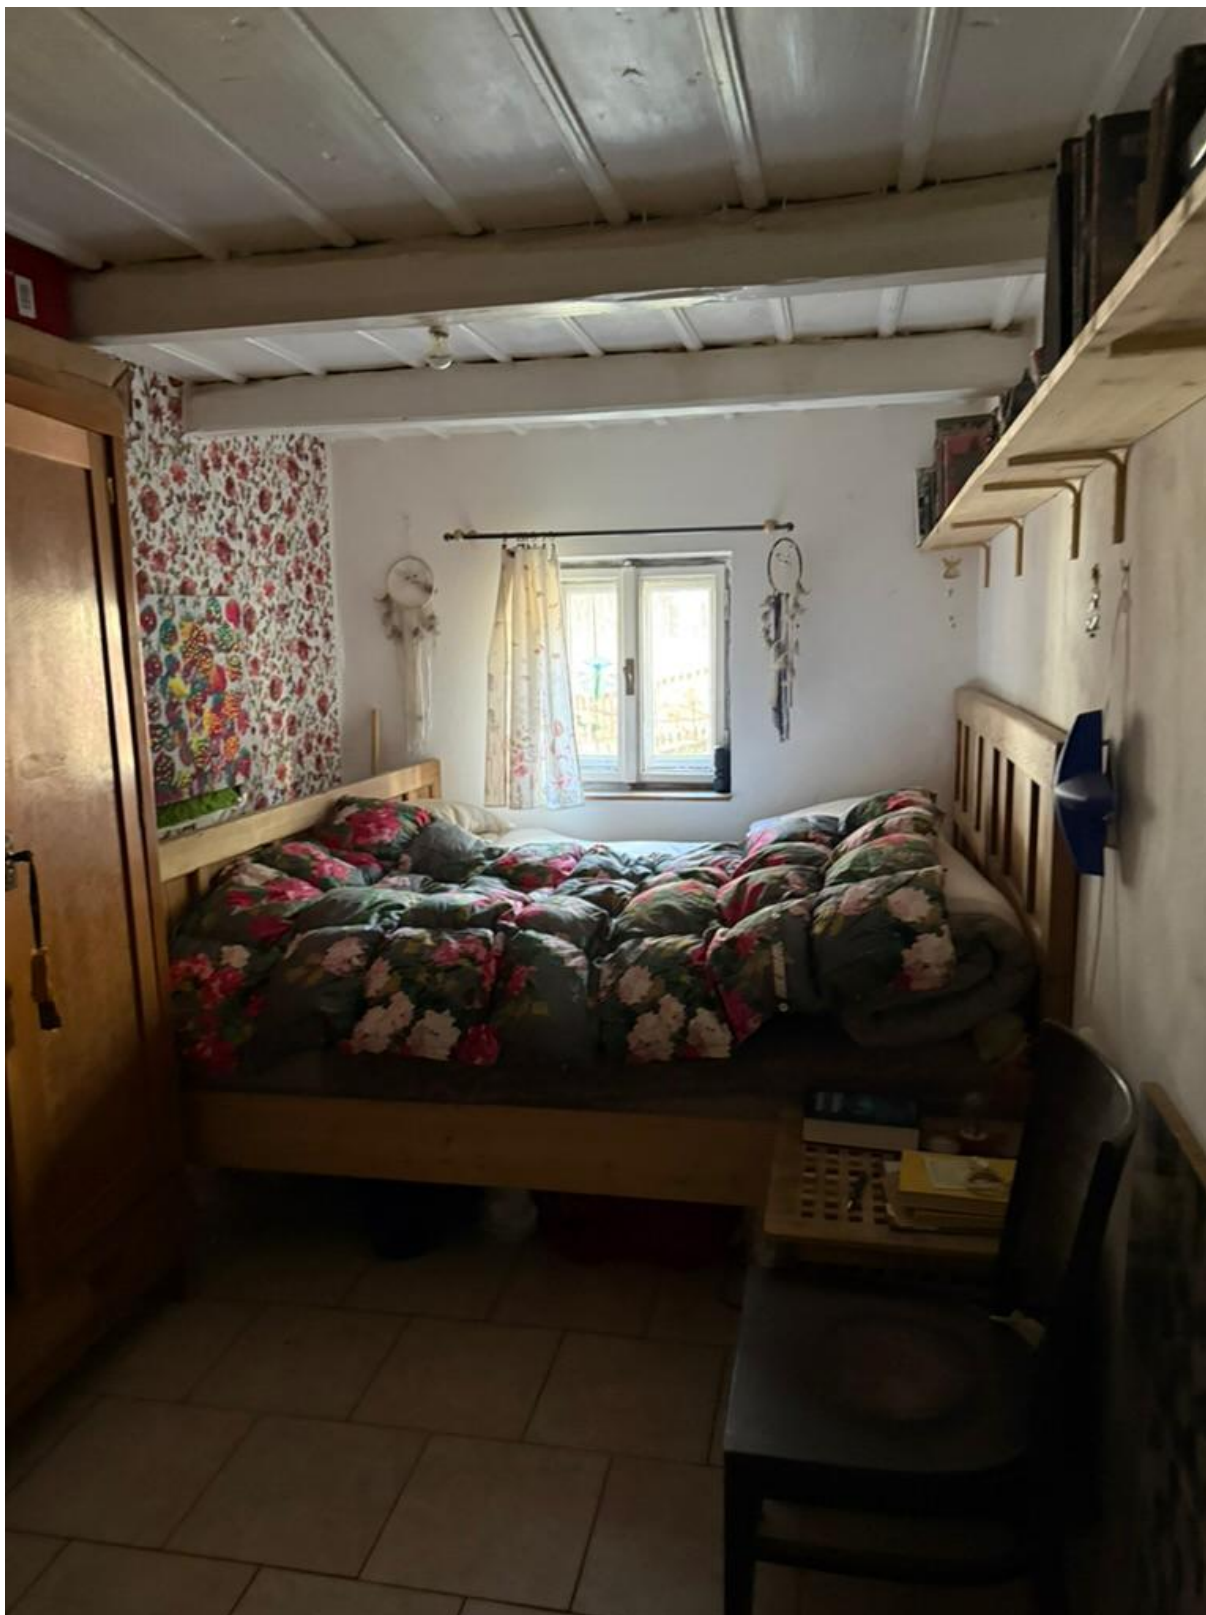
Další místnost na pravé straně slouží jako spojovací chodba. Je mírně vyvýšena proti hlavní chodbě. Jsou zde osazeny dřevěné prkenné schody do zadní místnosti a skládací schody, které vedou na půdu. Zadní místnost je vůči chodbičce vyvýšena cca o 0,5 m. Po zdolání schodů, se vejde na podlahu z kamenné dlažby do místnosti, která patří pravděpodobně k úplně původnímu objektu. Je osazena malým dřevěným kastlovým oknem, orientovaným na jihozápad. Místnost je relativně úzká. Nachází se zde dvě dřevěné skříňe a selská dřevěná postel s hlavním a malým čelem. Strop je zde trémový, s pohledem z dřevěných fošen.

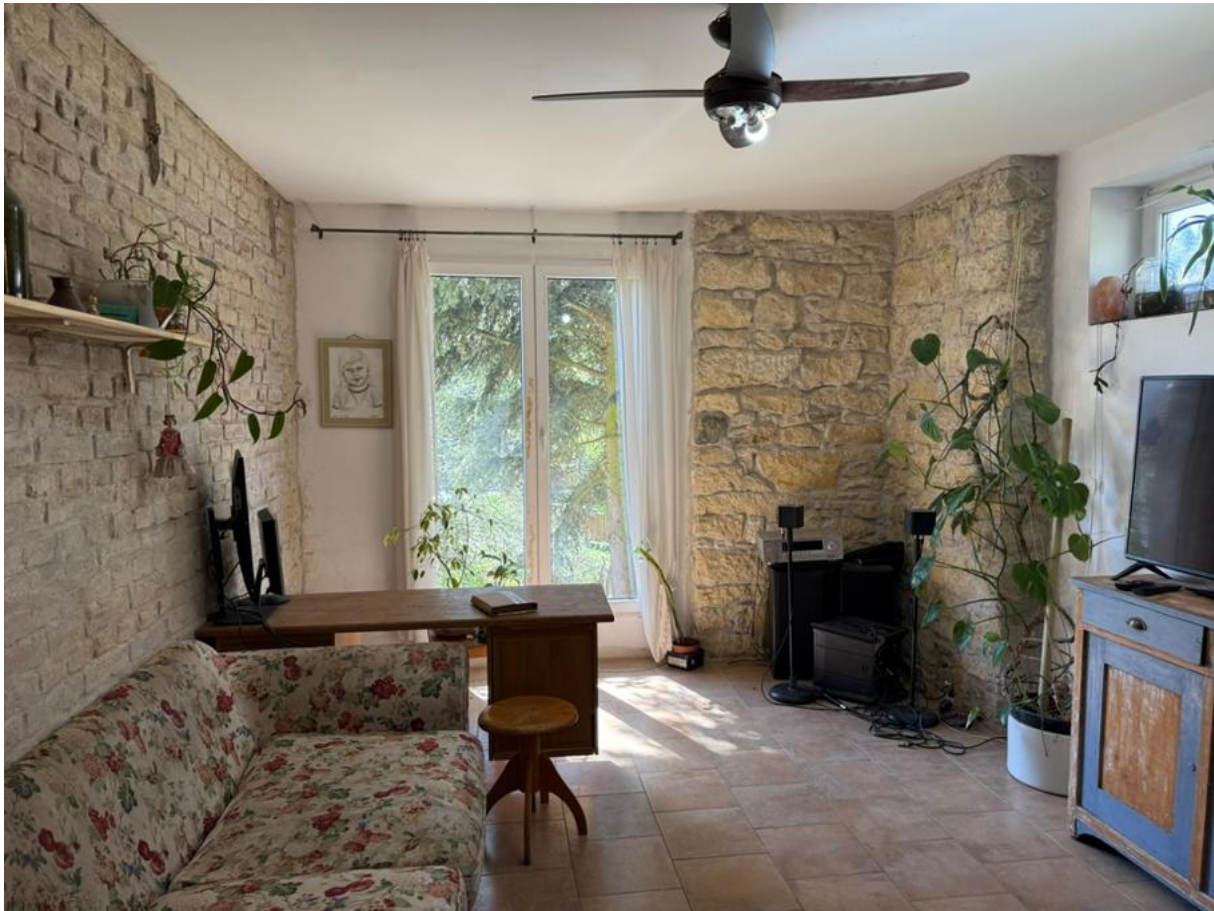
Hlavní chodba dále pokračuje do kuchyně. Ta je průchozí. Vedou z ní dveře do předního pokoje, který je orientován do zahrady a do obývacího pokoje. Vstup do obývacího pokoje je prostý, bez dveří a zárubně. Kuchyně je opatřena keramickou lesklou dlažbou. V kuchyni se nachází kuchyňská linka složená z různých typů kuchyňských linek. Je vybavena dřezem, sporákem, myčkou nádobí. Je zde i samostatně stojící lednice. Uprostřed kuchyně jsou osazena litinová kamna na dřevo. Obývací pokoj je rovněž vydlážděn keramickou dlažbou. Stěny jsou částečně zbaveny omítky. Na jedné straně jsou jasně patrné kamenné pilíře tvořené z opuky. Stěna do

zahrady je opatřena plastovým oknem téměř na celou výšku stěny. Podhled stropu je opatřen sádkokartonem. Tato místnost je přestavěna z původní hospodářské místnosti, nejspíše ze stodoly. Původní kamenné pilíře byly propojeny místo dřevěnou výplní pórobetonovými tvárnici a prostor byl změněn na obytnou místnost. Vybavení obývacího pokoje je zcela běžné. Na stropě je osazen elektrický ventilátor.

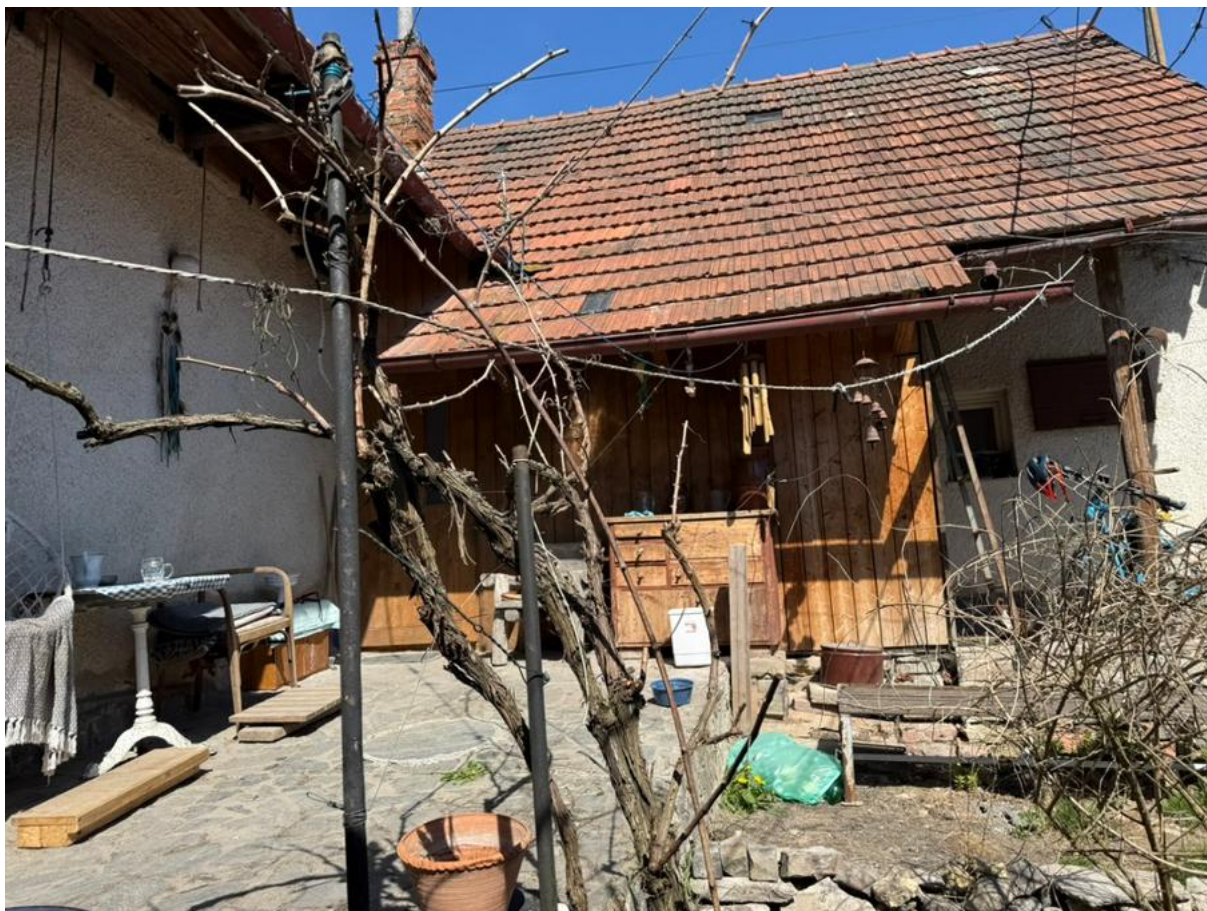
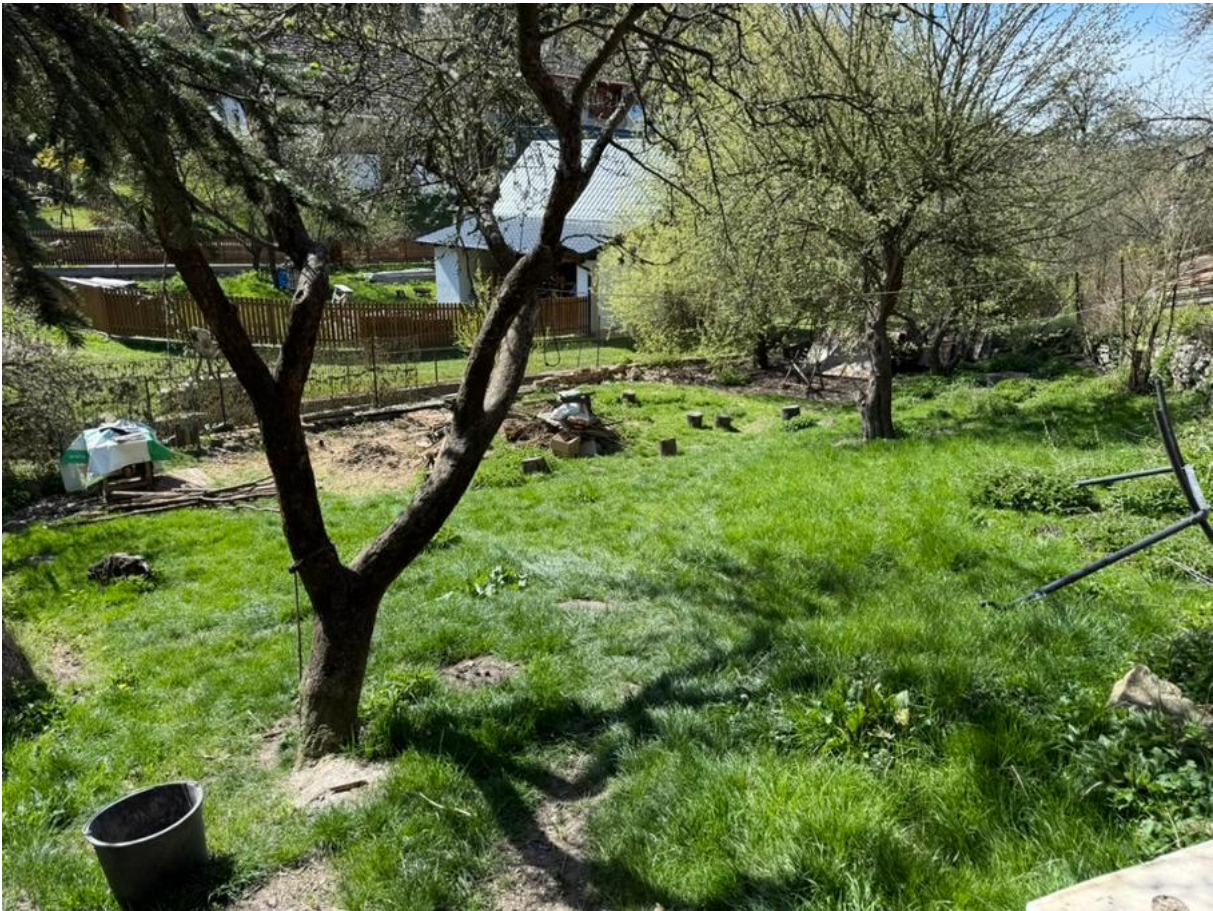
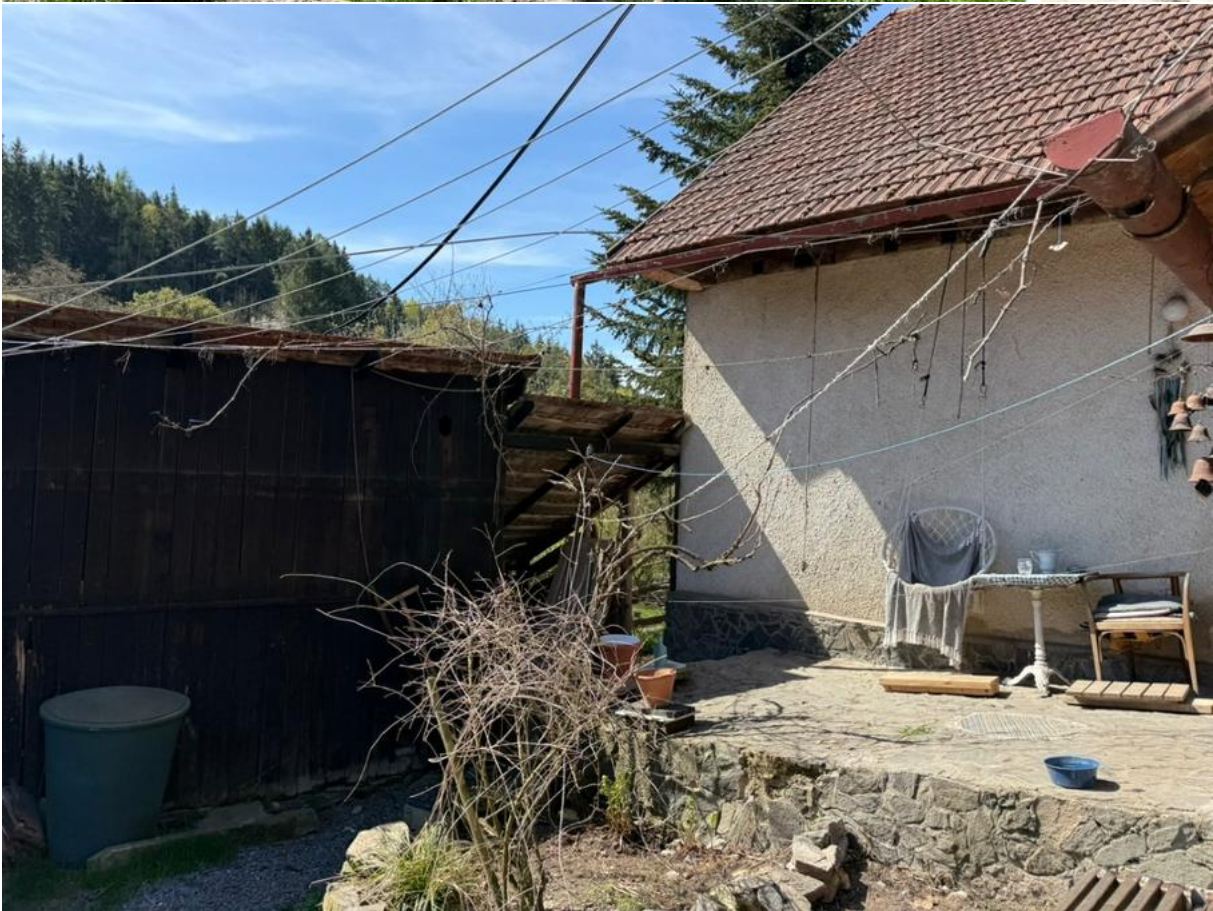
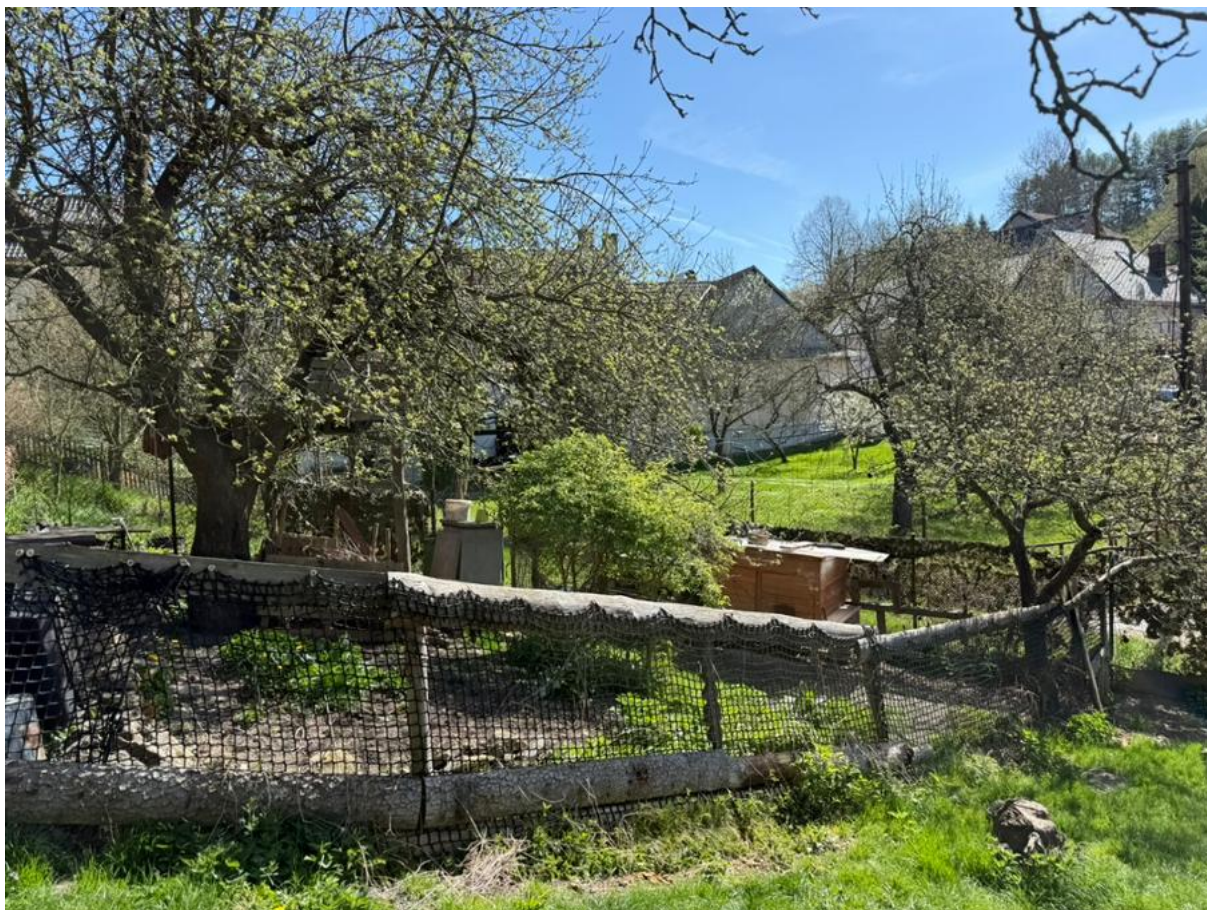
Vnitřní strana pozemku je částečně řešena jako kamenná terasa a předzahrádka. Kamenná terasa je již částečně rozrušena, zejména na spodní straně. Navazuje na zápraží, je předpoklad, že zápraží bylo v minulosti součástí. Vedle terasy se nachází okrasná zahrádka ohraničená kamennými zídkami. Kolem ní vede chodník, dlážděný kamenem. Ten veden od vstupní branky kolem terasy na zahradu. Vedle vstupní branky je osazena dvoukřídlá brána, svařená z ocelových profilů, opatřená dřevěným laťováním. Plot kolem pozemku má v této části kamenný základ a mezi ocelové sloupky jsou osazeny dřevěné laťované pole.

Na hranici zahrady se nachází hospodářská místnost, respektive kůlna. Jedná se o objekt postavený z dřevěné trámové nosné konstrukce, na které jsou nabitý deskové záklopy. Střeška je provedena jako šikmá, pultová, z prostých trámů posazených našikmo, na kterých jsou osazeny střešní latě a keramické střešní tašky. Objekt je rozdělen nábytkem na dvě části. V jedné části se v dob prohlídky nacházel o náradí a dílna. V druhé polovině se nacházela odpočinková část s postelí, stolem a skříní na nádobí. Každá část má vlastní vchod. Dveře jsou provedeny ze starých dveří a zavírají se na petlici.

Zahrada je oddělena pomocí dřevěného hrazení na dvě části. Je viditelné, že větší část byla využívána jako výběh pro zvířata. Menší polovina, nacházející se za objektem kůlny, byla využívána na pěstování zeleniny a ovoce. Pozemek je ze spodní strany ohraničen ocelovým drátěným plotem s ocelovými sloupky.

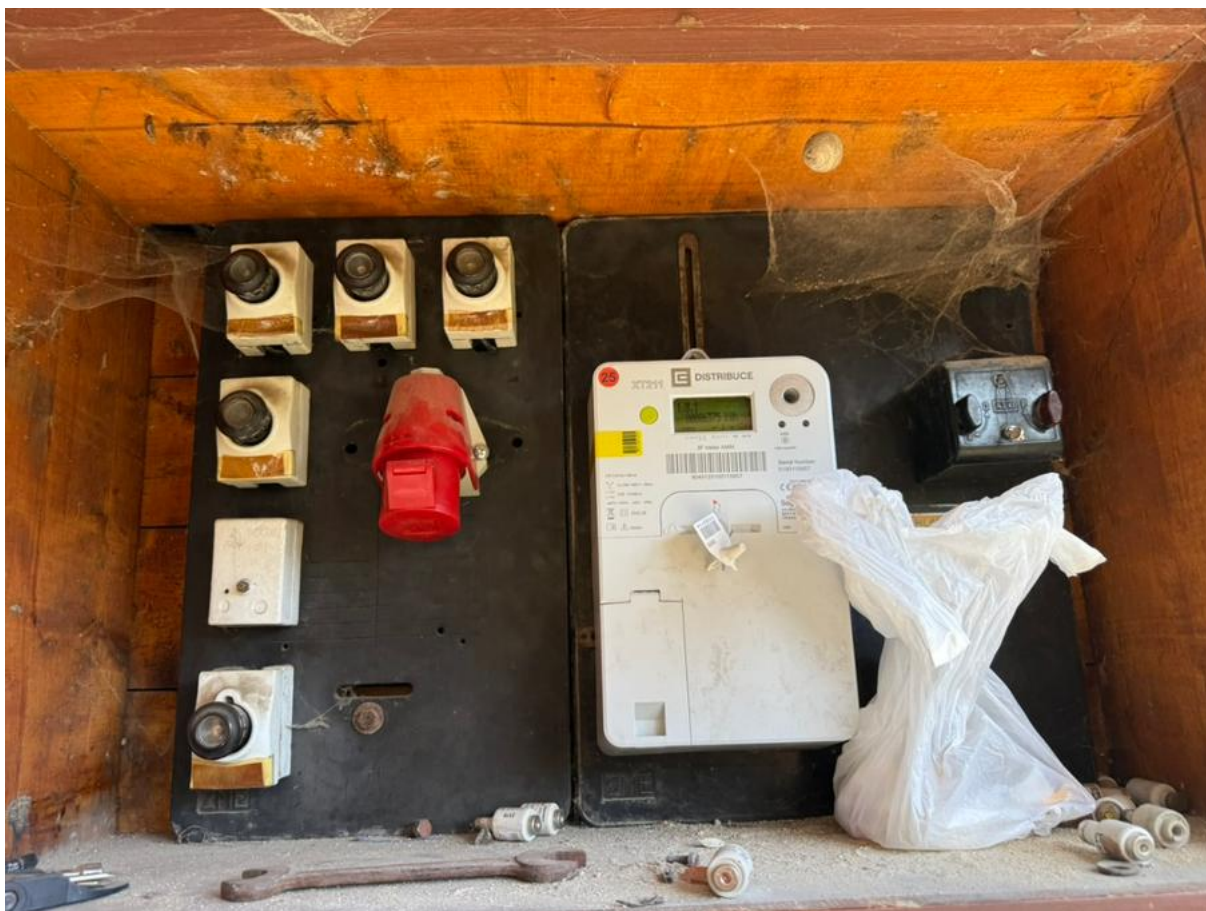
Objekt je napojen na přívod z distribuční nízkonapěťové soustavy, která je vedena do objektu ze strany ulice z sloupového nadzemního vedení. Hlavní rozpojovací skříň s elektroměrem je osazena na fasádě objektu vedle vstupních dveří do objektu. Nové jištění objektu je osazeno v chodbě, a to na pravé straně v samostatné skříni.

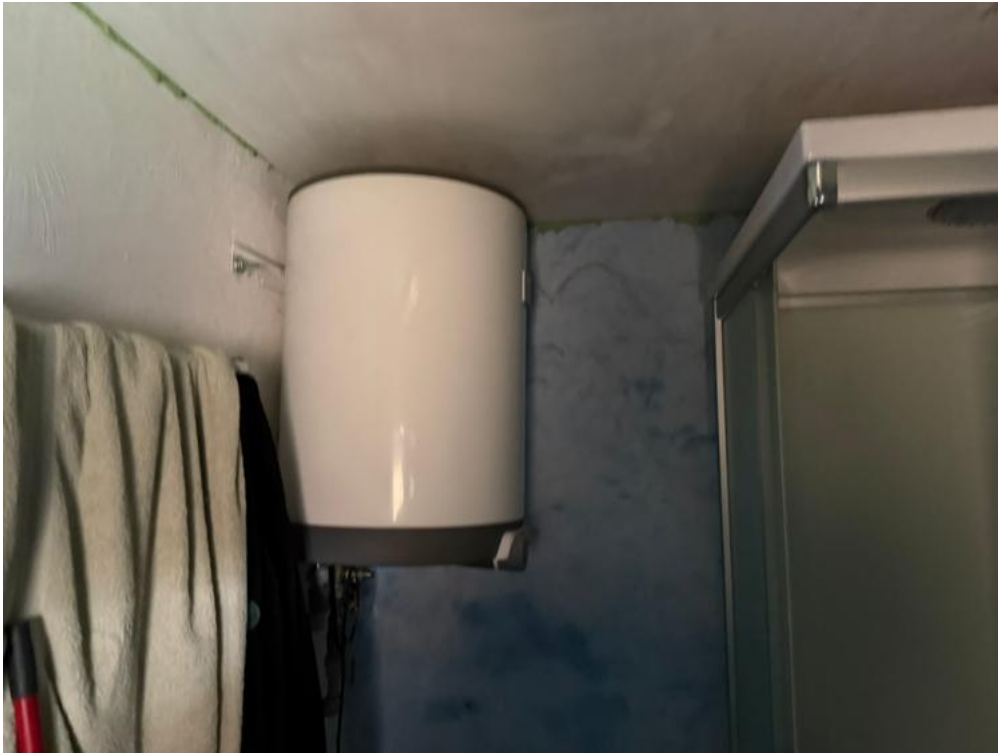
Ohřev teplé vody probíhá pomocí elektrického zásobníkového ohřivače o objemu 80l. Ten je umístěn v koupelně. Z něj je teplá voda vedena do sousední koupelny a do kuchyňského kouta.
