# **ZPRÁVA Z VIZUÁLNÍ KONTROLY STAVU OBJEKTU**

**Nová č. p. 239  
664 56 Blučina**

Vypracoval: Ing. Josef Novák  
Bučovická 3 627 00 Brno  
Datum: 09/ 2023

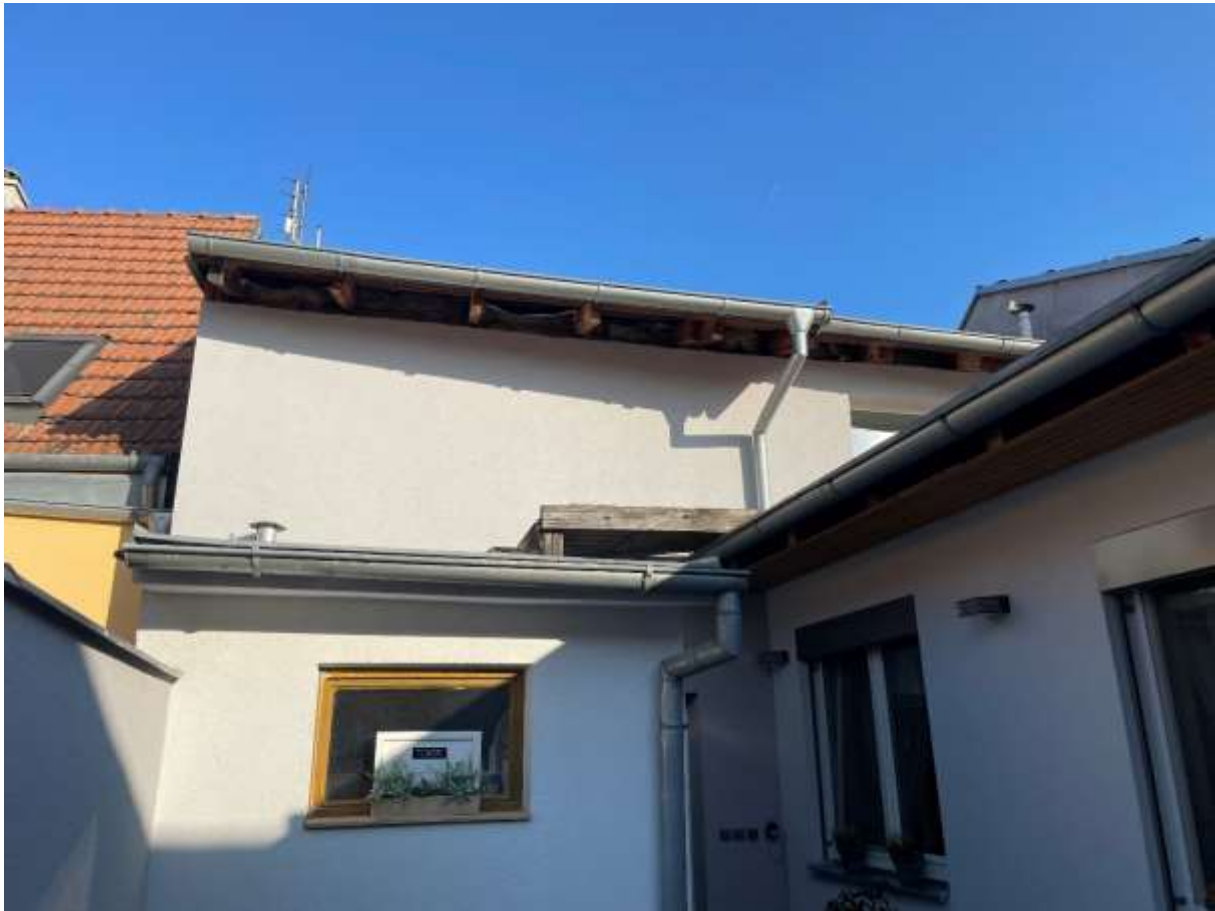
Střecha je nad obytnou částí původního objektu tvořena dřevěnými krovky, opatřenými laťováním a pokryta pálenou keramickou taškou. Střecha je vyměněna a tato rekonstrukce proběhla v letech 2011. V současné době je úložný prostor nad stropními podhledy pouze v nejvyšší části střechy. Do tohoto prostoru se dostanete pomocí výklopného skládacího žebříku. Ten je osazen na výklopných dveřích v chodbě podkroví. Z přední strany objektu je střecha ukončena podbitím podhledu přesahů střechy. V zadní části ze dvora je rovněž osazeno podbití. Při realizaci podkroví, byly osazeny dvě plastová střešní okna do přední, uliční strany objektu.

Objekt není zateplen z uliční strany. Je zde provedena nová fasáda objektu a úprava nadzemní části soklu ze směsi mozaikové kamínkové omítky. Tyto úpravy byly provedeny v době opravy střechy.

Nedostatkem objektu, který lze vzhledem k jeho rozsahu velmi rychle odstranit, je zateplení obvodové stěny ze strany ulice. Zde je provedena pouze nová omítka.

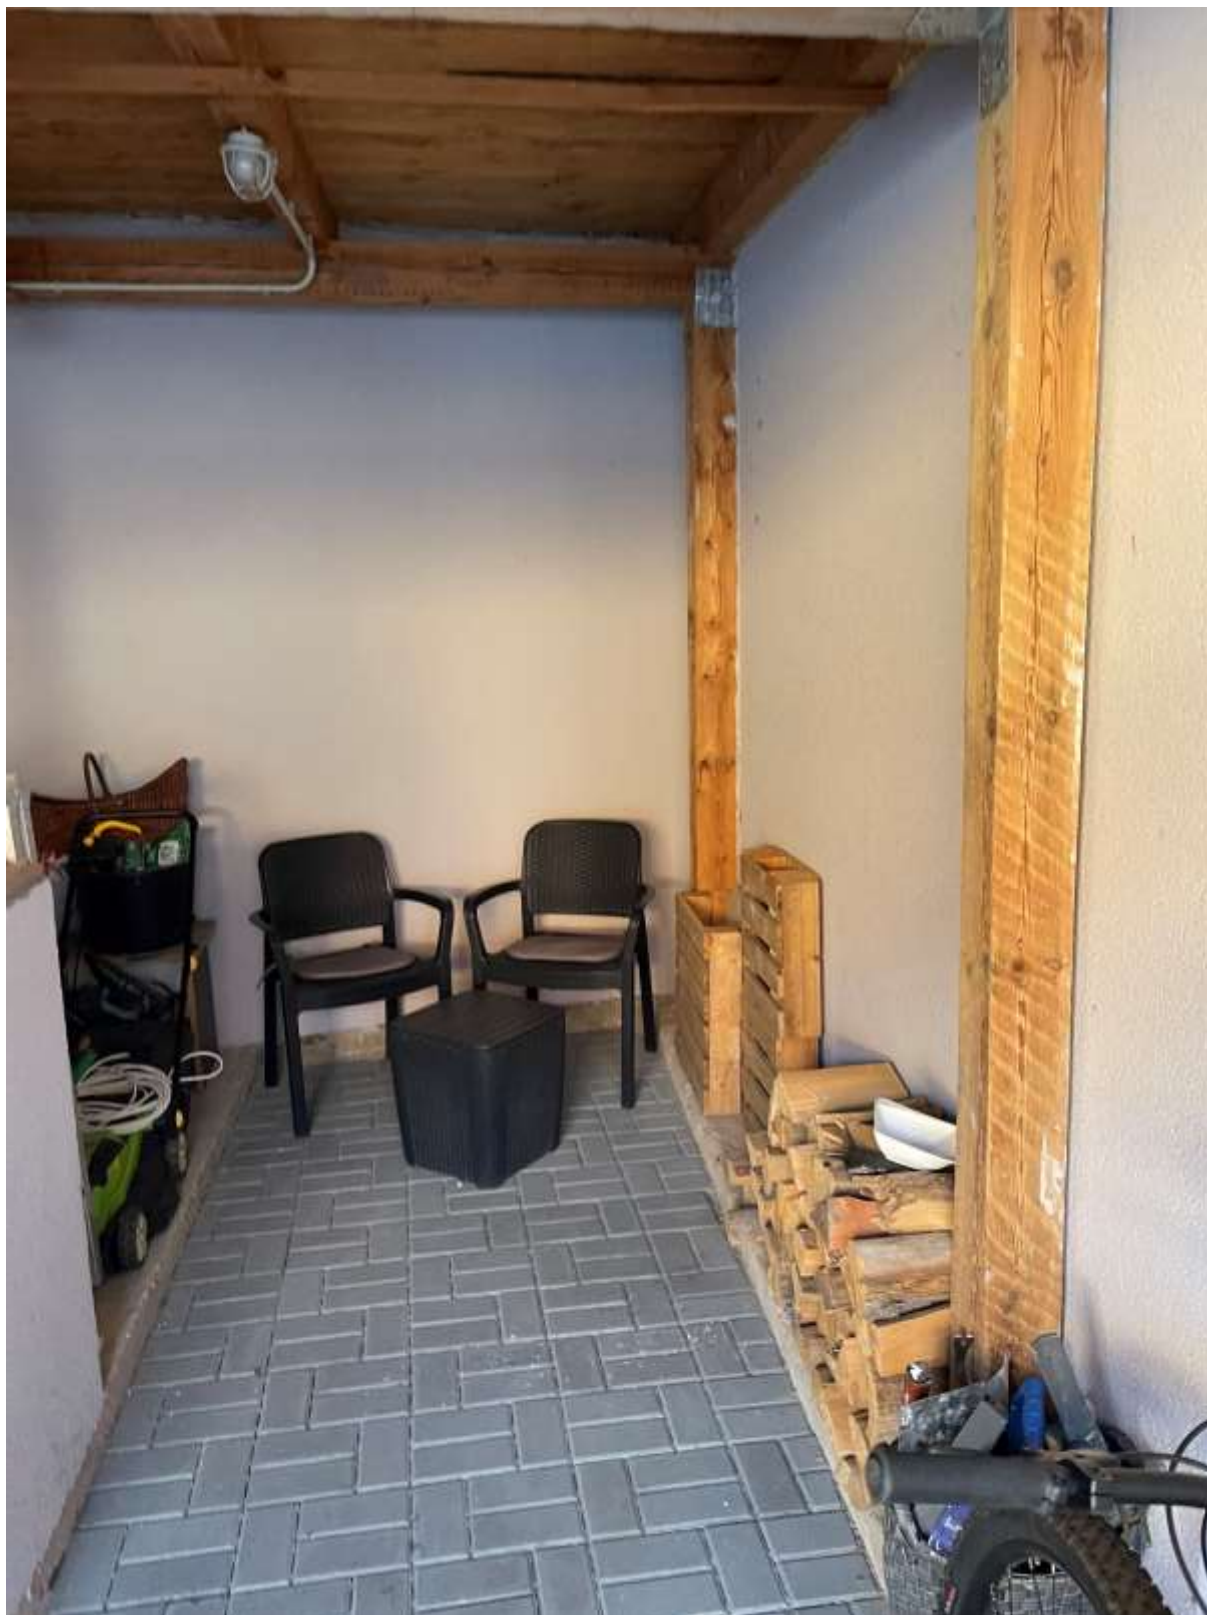
Dvůr je z části vydlážděn betonovou zámkovou dlažbou. Ve dvoře je osázená tráva, položená z hotových kobercových ploch. Tráva byla v době prohlídky v dobré kondici. Ve dvoře se mimo schodiště pro vstup do sklepa nachází zastřešený prostor pro uskladnění kol a zastřešené posezení pro čtyři osoby.

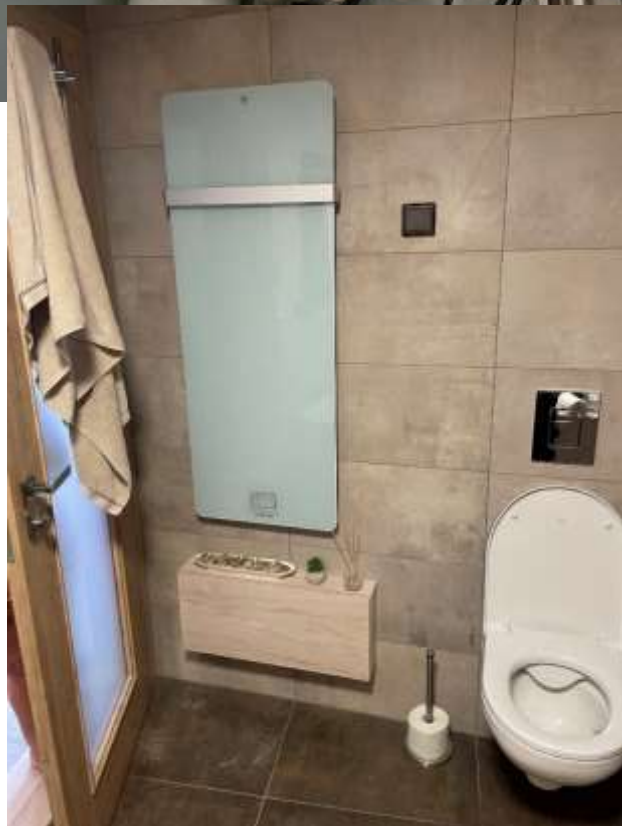
Vytápění objektu je provedeno pomocí kombinace elektrických nástěnných radiátorů a elektrických podlahových ploch osazených v hlavní chodbě a spodní koupelně. Ohřev vody je zabezpečen pomocí elektrického kotle PROTHERM RAY o výkonu 9 kW. Otopná tělesa jsou plechová nebo designová skleněná. Při prohlídce nebyl patrný žádný komín na tuhá paliva, proto nelze stanovit, zda by bylo možné doplnit například obývací pokoj o krbovou vložku. Vhodnějším řešením by bylo provedení fotovoltaických panelů, které by snížili náklady na spotřebovanou elektrickou energii na vytápění.
